Instandstellung des historischen Verkehrsweges GR 2013 zwischen Punt Lü und Lüsai

Dokumentation nach Abschluss der ersten von zwei
Bauetappen

15. September 2022

Verfasser: Biosfera Val Müstair
Yves Schwyzer
Center da Biosfera
7532 Tschierv

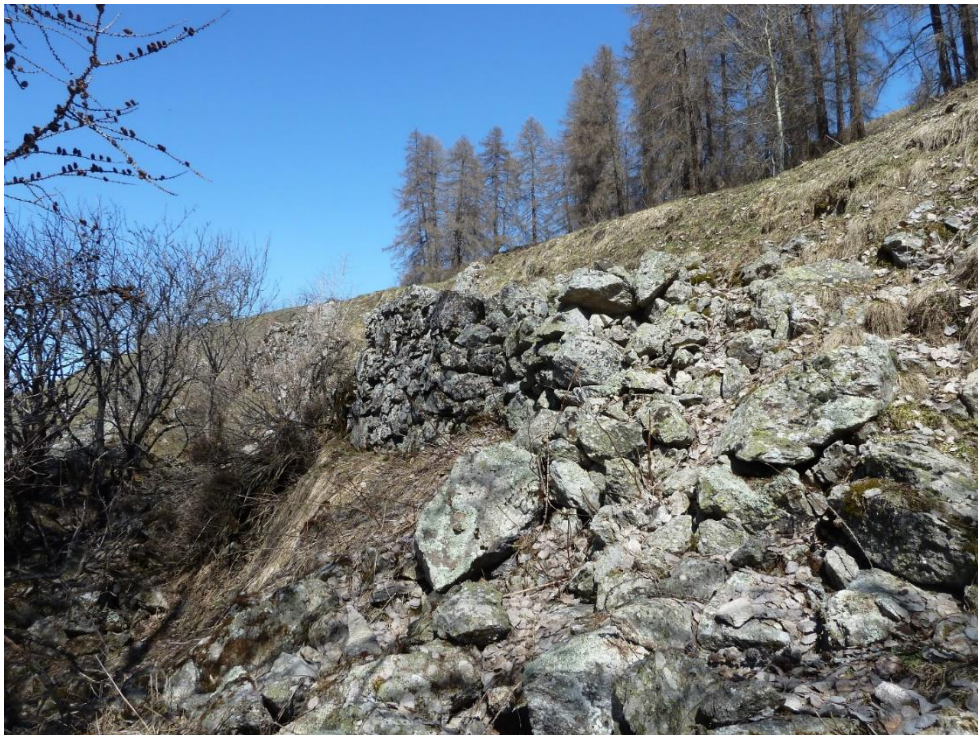
Abbildung 1: Unterer Bauabschnitt vor der Instandstellung.

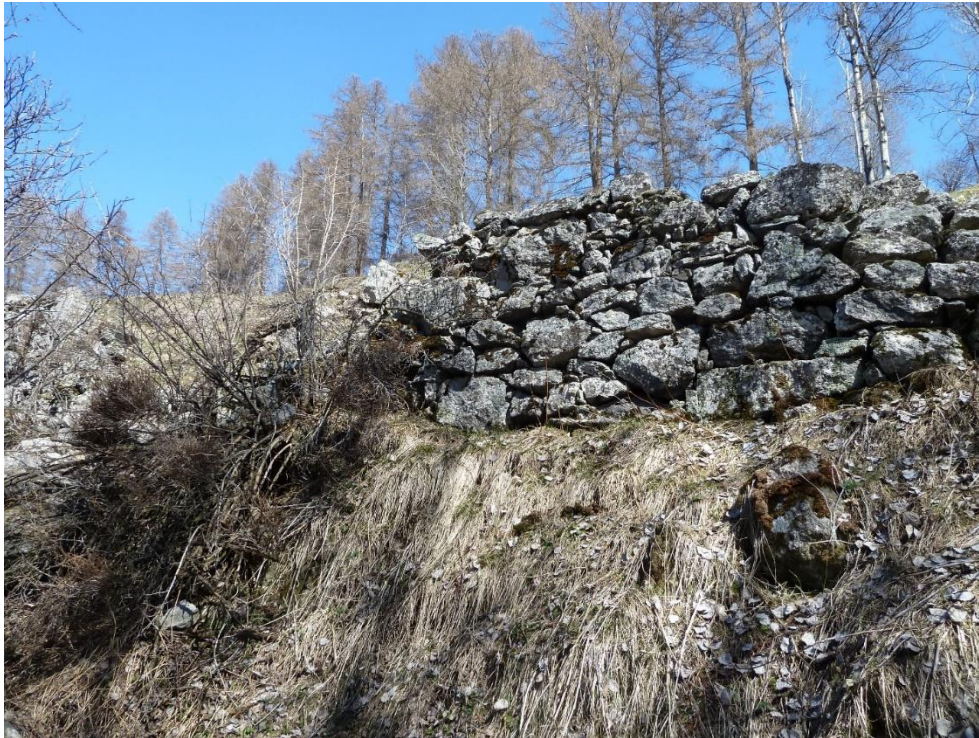
Abbildung 2: Noch einigermaßen stabiler Mauerabschnitt vor der Instandstellung.

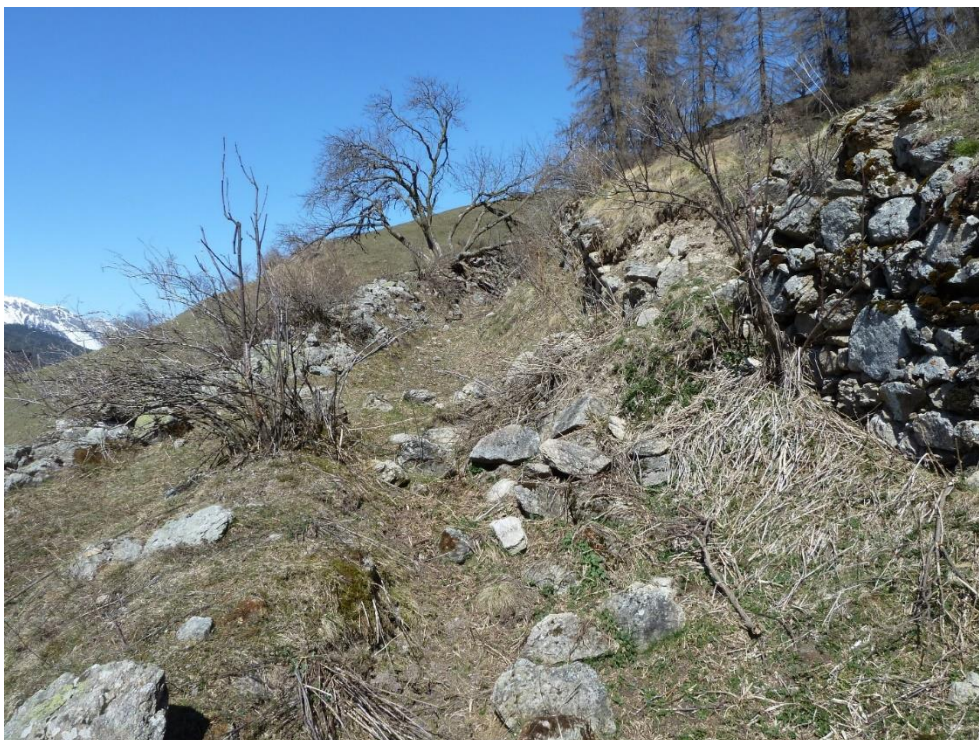
Abbildung 3: Situation im oberen Bereich des Bauabschnittes vor der Instandstellung.

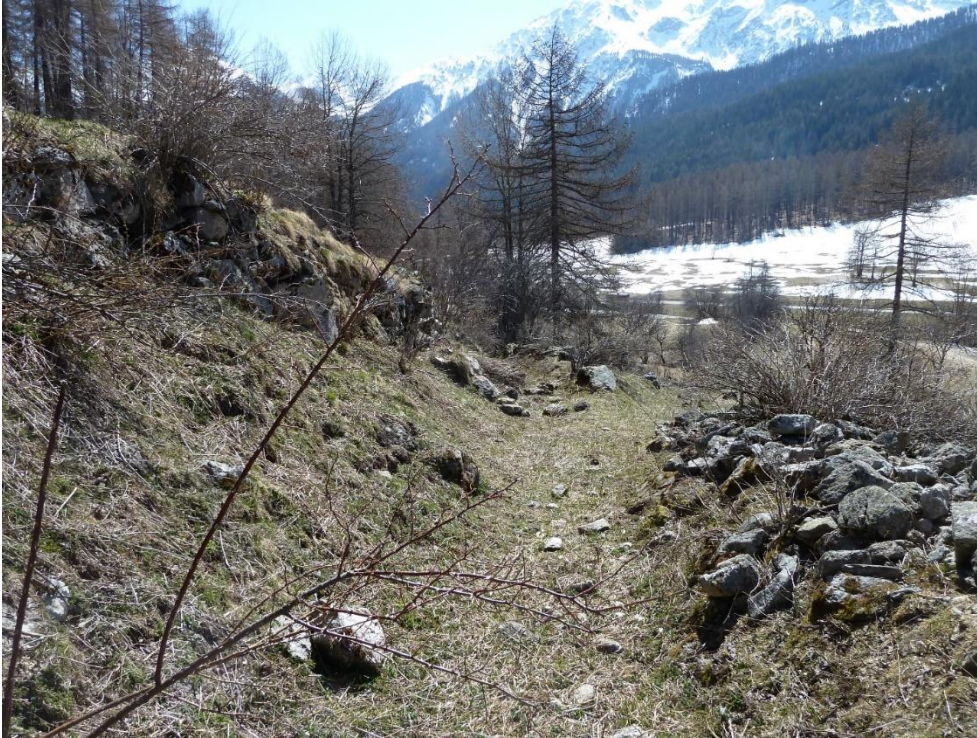
Abbildung 4: Situation von oben nach unten betrachtet vor der Instandstellung.

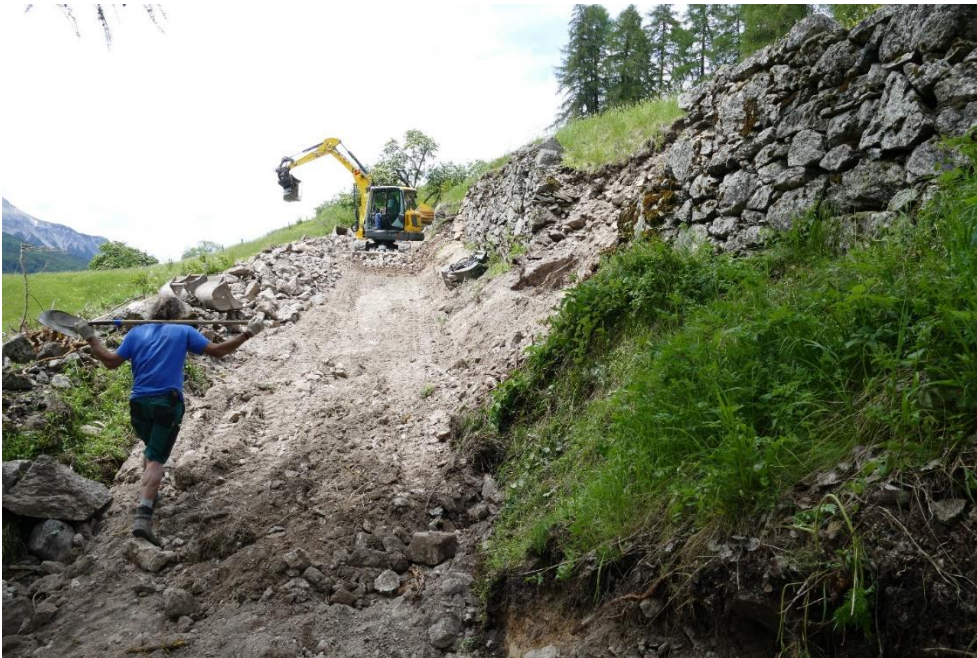
Abbildung 5: Unterer Bauabschnitt während Instandstellung. Der Hohlweg wurde zum Schutz teilweise aufgefüllt und als "Piste" für den Bagger verwendet.

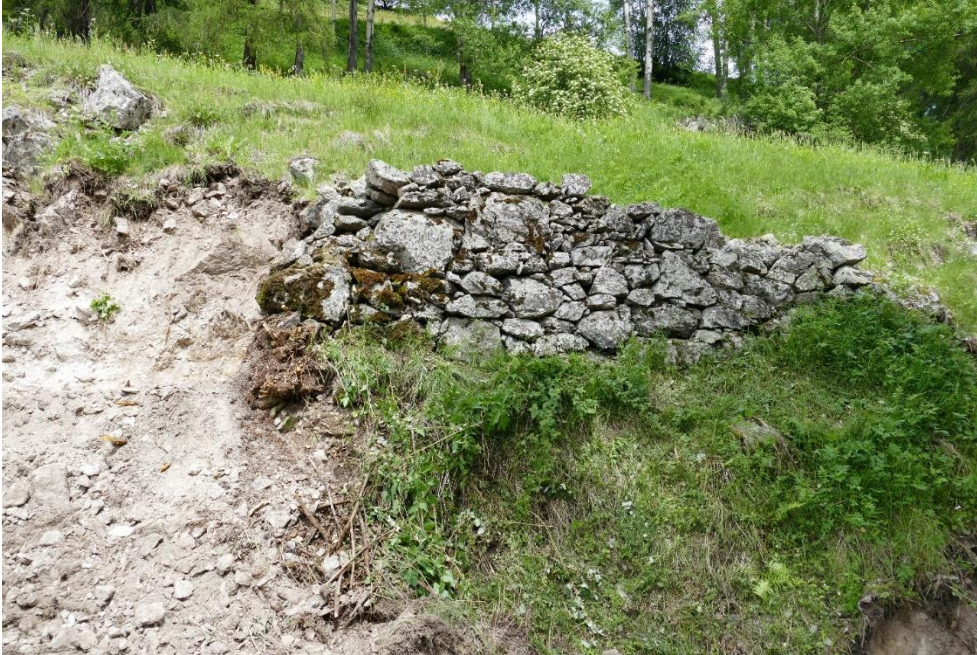
Abbildung 6: Beim Abbau wurden, wenn möglich, in sich stabile Mauerabschnitte stehengelassen.

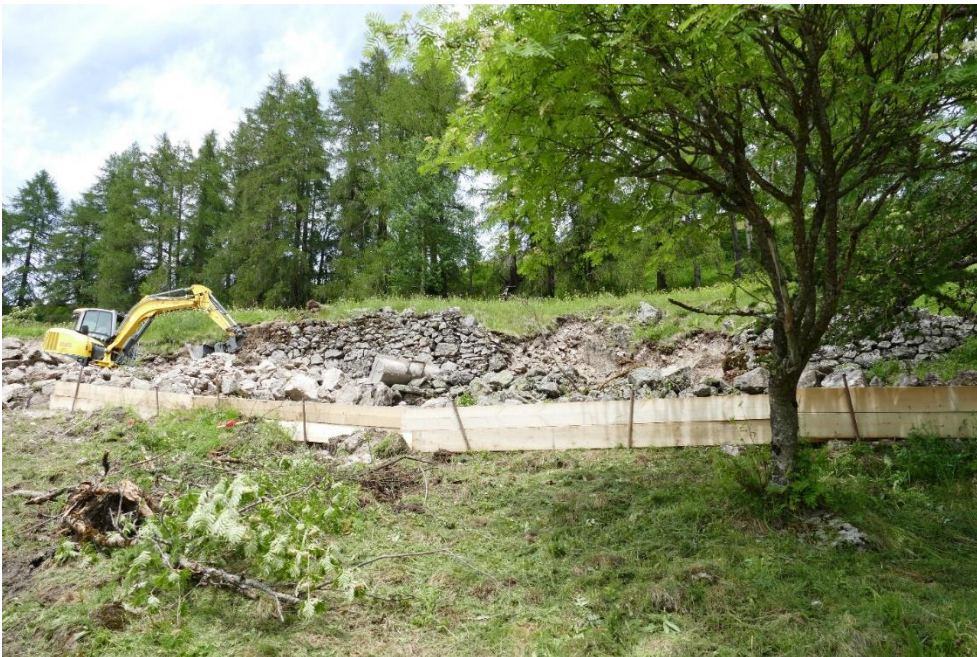
Abbildung 7: Bauarbeiten von unten betrachtet. Einzelne Mauerabschnitte wurden repariert und belassen.

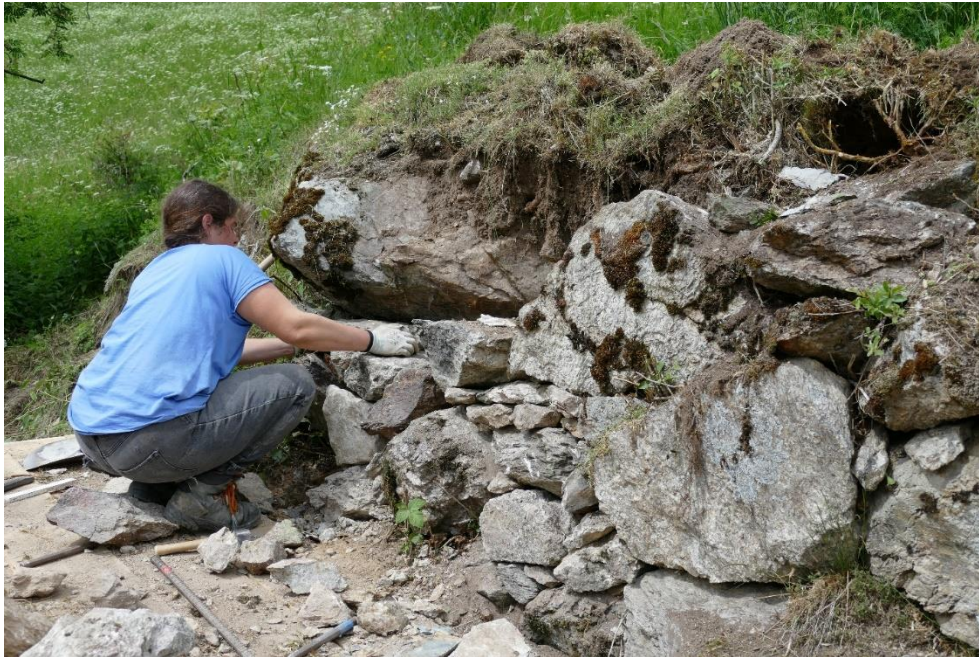
Abbildung 8: Sorgfältige Reparatur eines Teilabschnittes.

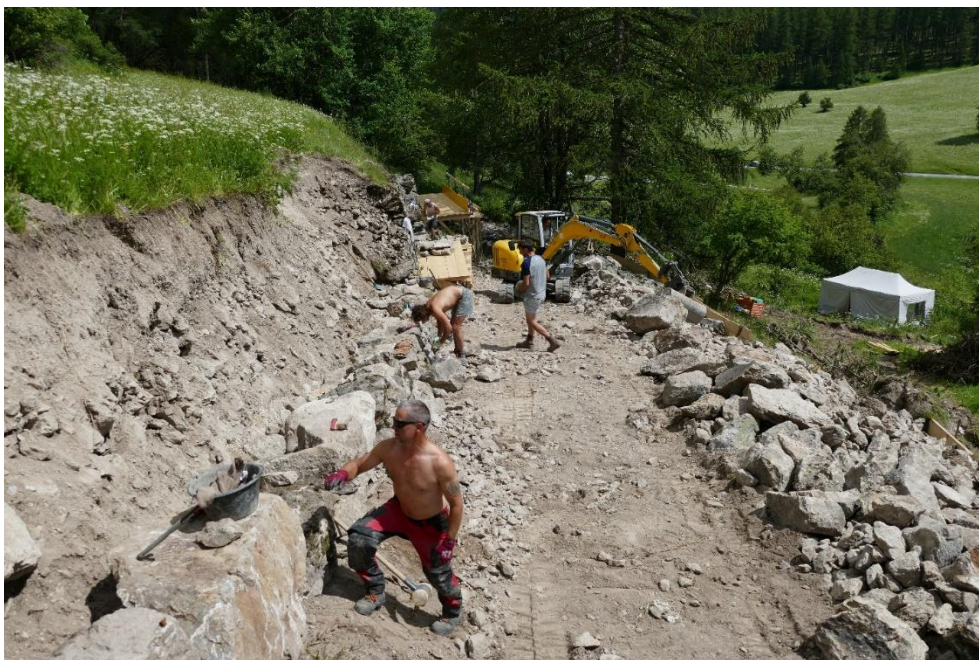
Abbildung 9: Teilweise musste die Mauer neu aufgebaut werden, um eine ausreichende Stabilität zu erhalten. Es wurden keine neuen Steine zugeführt.

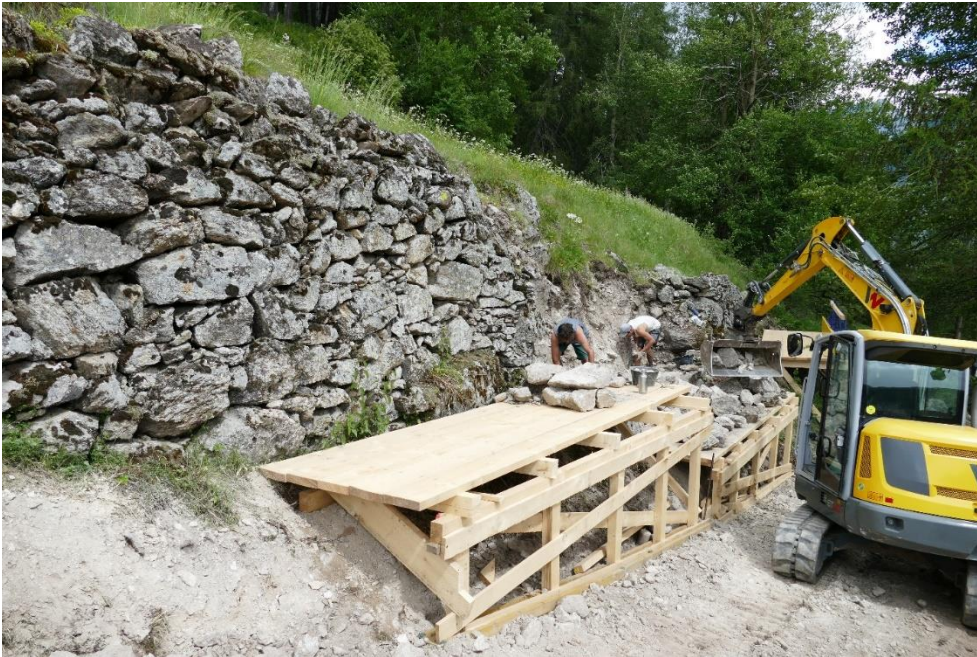
Abbildung 10: Anspruchsvolle Instandstellung eines Mauerabschnittes zwischen zwei "intakten" Abschnitten.

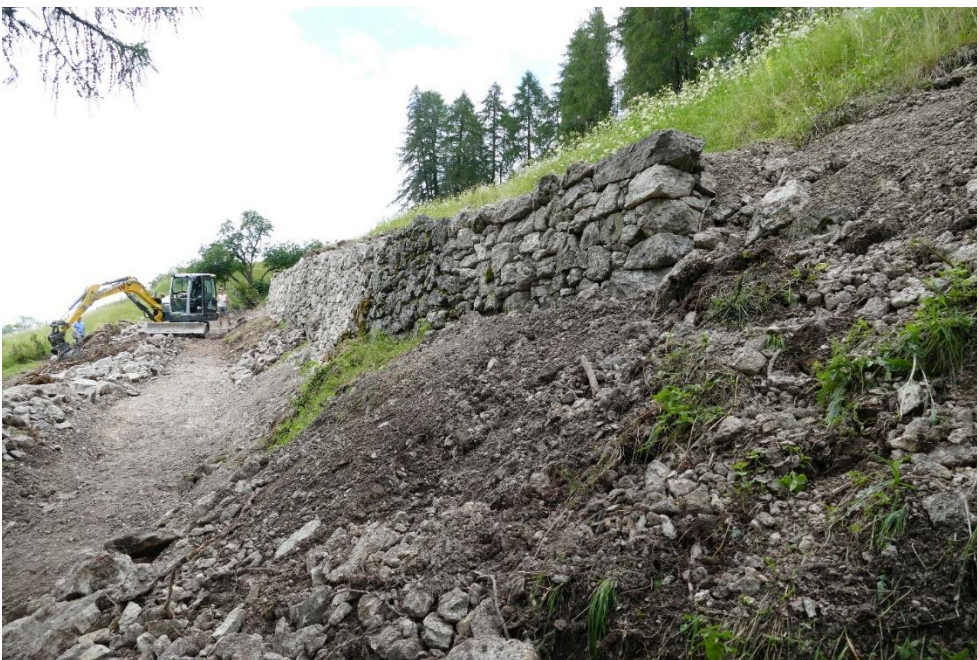
Abbildung 11: Unterer Bauabschnitt kurz vor Bauabschluss. Der Hohlweg wird wiederhergestellt.

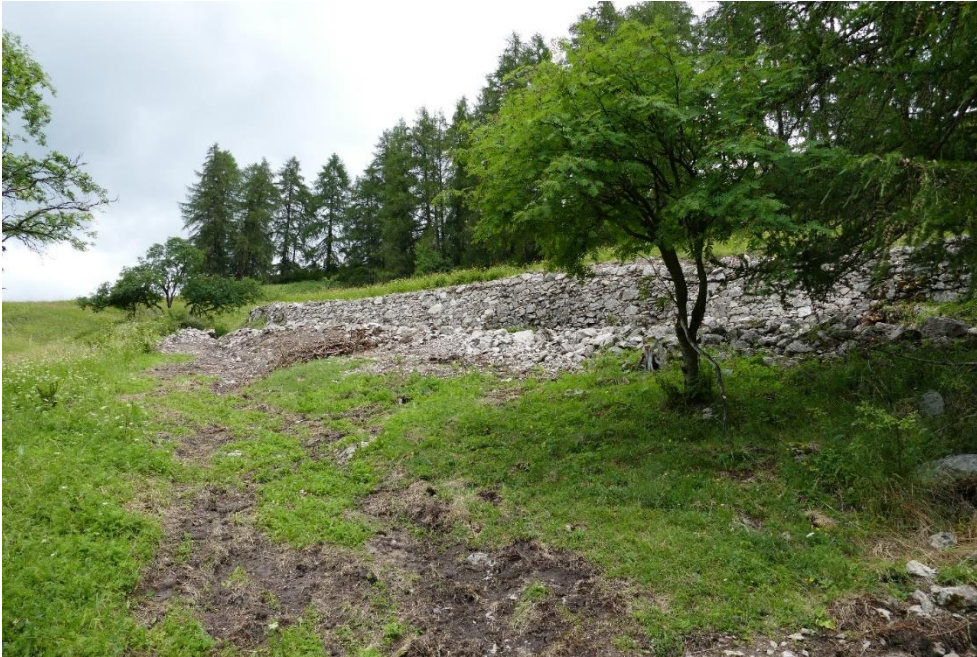
Abbildung 12: Die Baustelle nach der Fertigstellung von unten betrachtet.

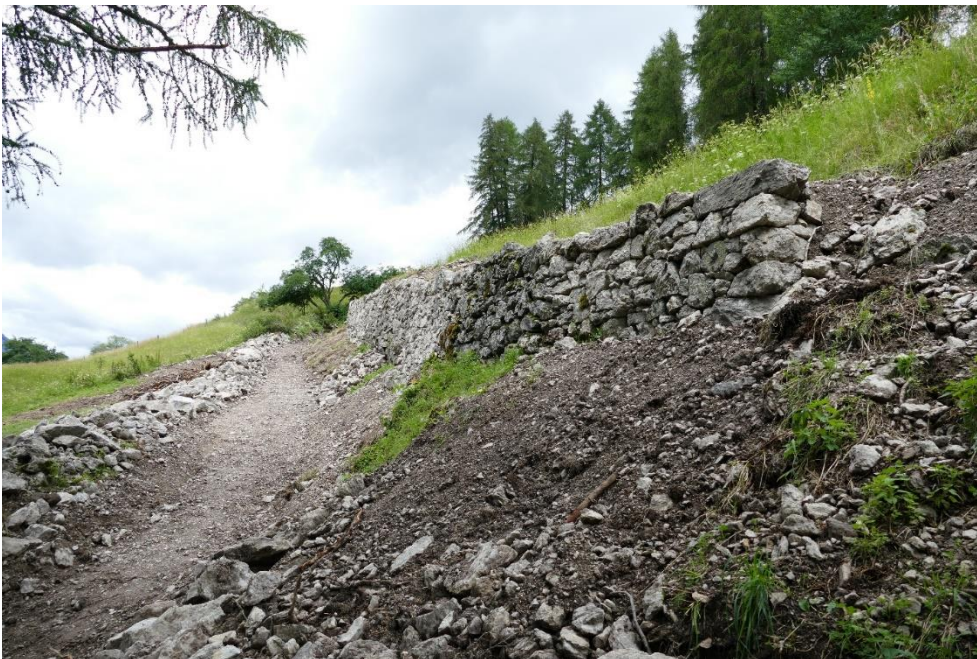
Abbildung 13: Der untere Bauabschnitt kurz nach der Fertigstellung.

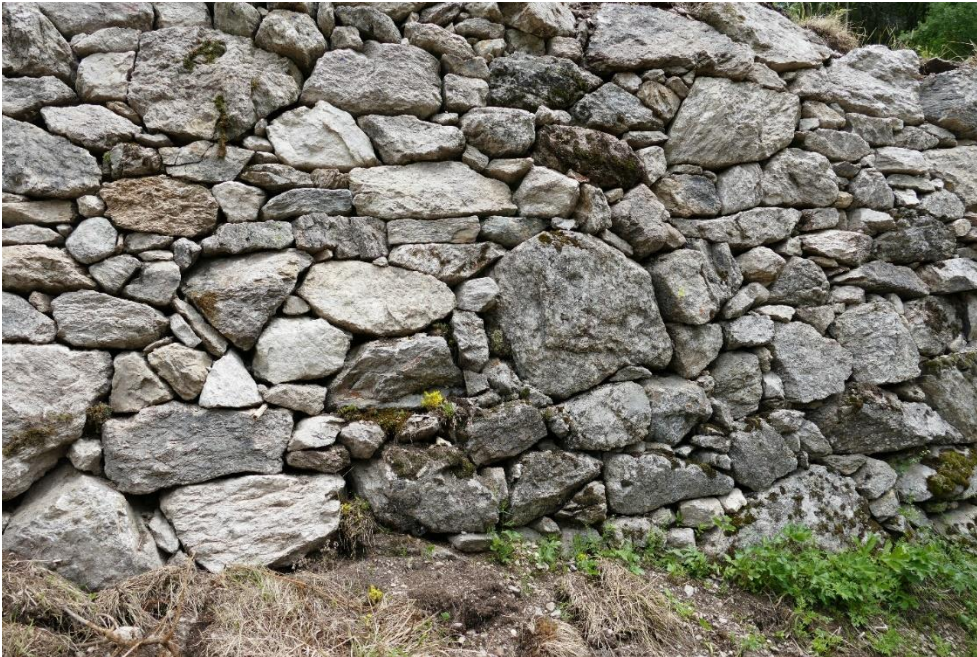
Abbildung 14: Detail eines Mauerbildes.

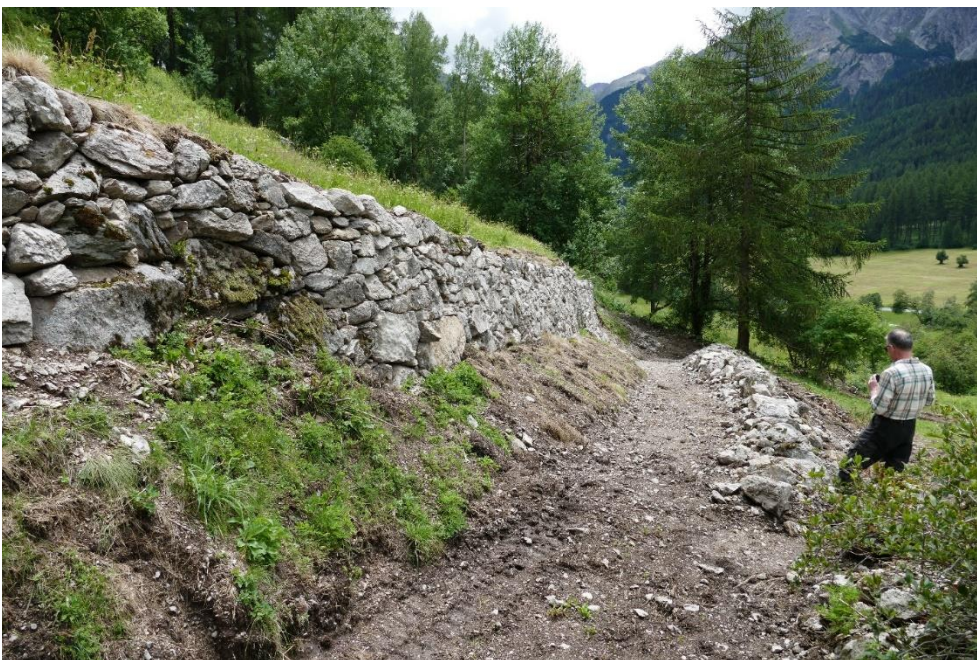
Abbildung 15: Abnahme der Baustelle mit der Fachperson für historische Verkehrswege. Zur Begrünung des Mauerfusseses wurden Grassoden verwendet, die vor der Ausführung beiseitegelegt wurden.

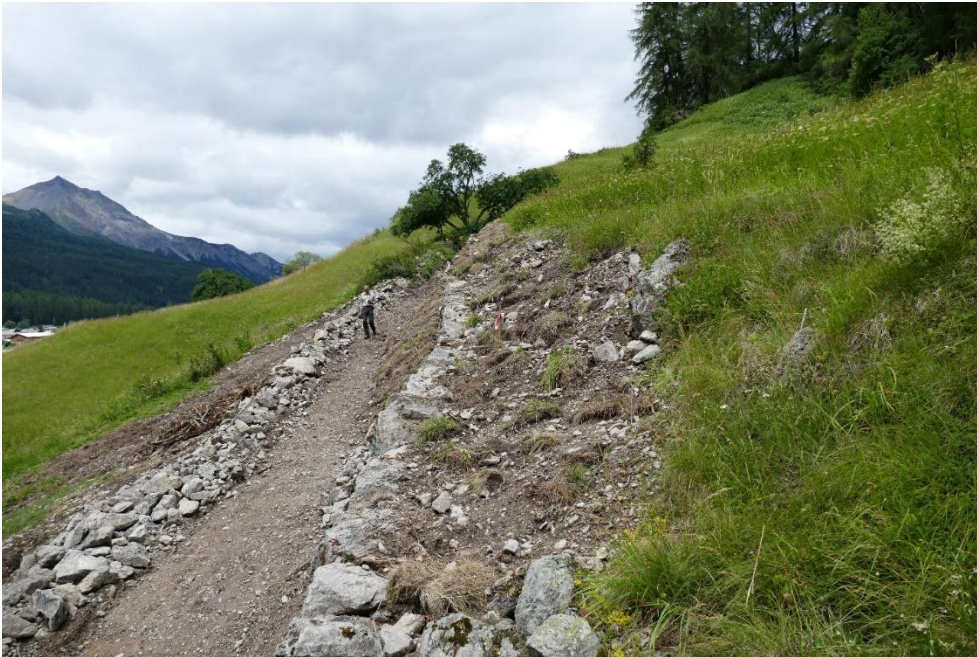
Abbildung 16: Situation auf der Mauerkrone nach der Fertigstellung.

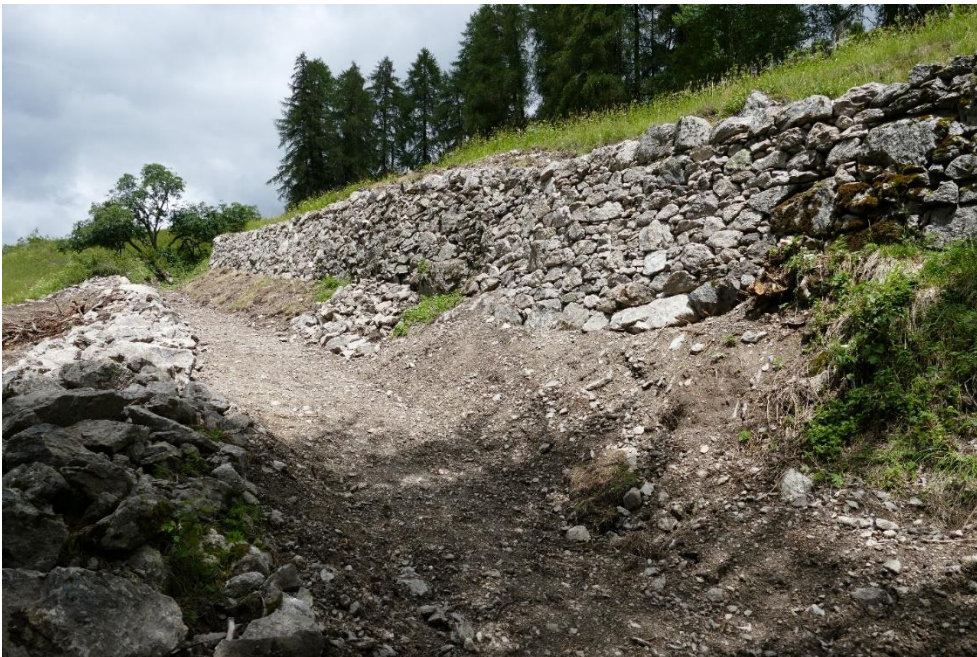
Abbildung 17: Alte und instand gestellte Mauerabschnitte. Am linken Bildrand der Lesesteinwall, welcher für das Objekt charakteristisch ist.

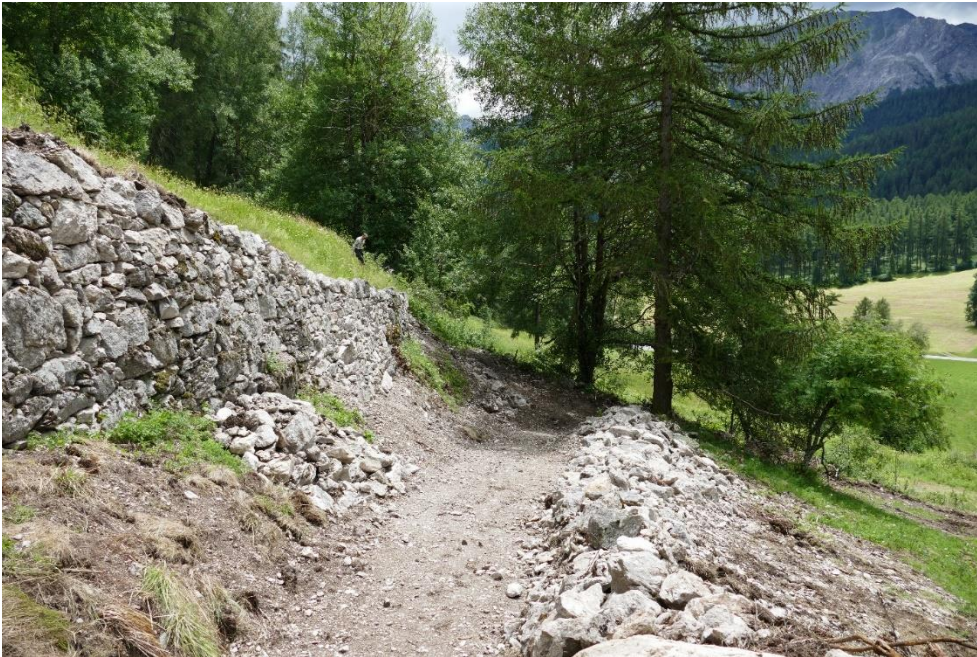
Abbildung 18: Bei einzelnen Bereichen wurde eine Rollierung erstellt, um die Stabilität von alten Mauerabschnitten sicherzustellen.
