# Instandsetzung historischer Verkehrsweg GR2300 Dreisprachenspitze

## Zwischenbericht 2022

Version, 15.11.2022

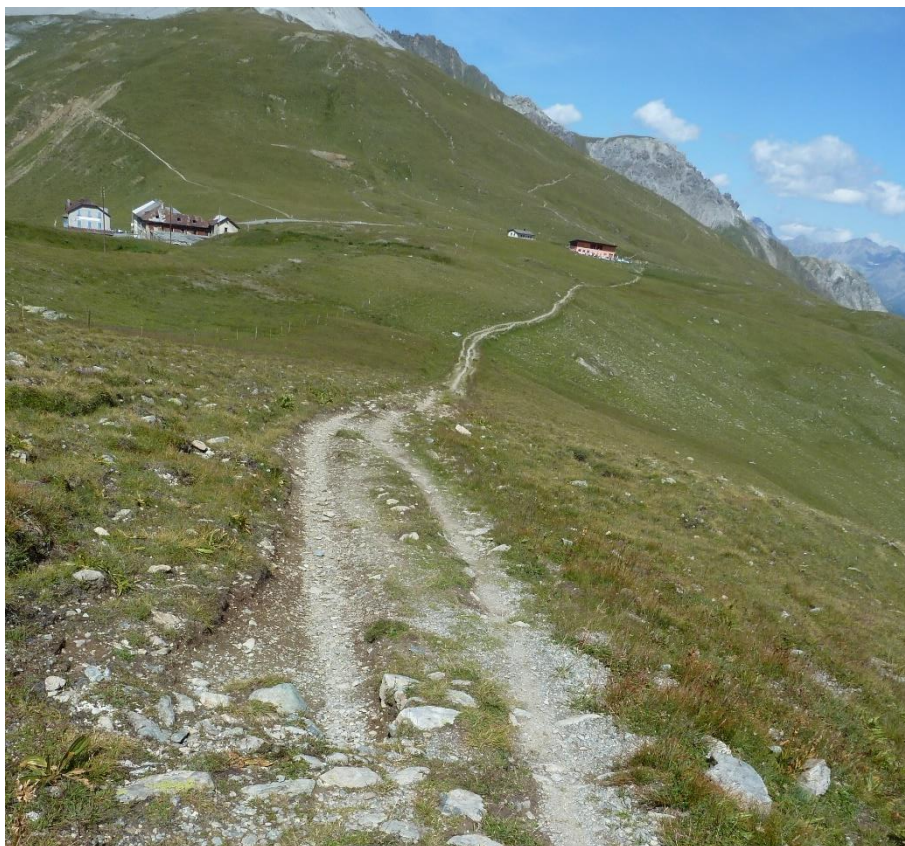
Abbildung 2: Blick in Richtung Umbrailpass vor dem Abschälen der Wegoberfläche.

Damit der Weg auf der ganzen Breite genutzt wird, wurde die Wegoberfläche maschinell abgeschält. Die Grassoden wurden zur Befestigung der Wegschulter eingesetzt und wo nötig, vorgängig die Wegschulter mit Steinen befestigt. So kann der Erosion auf der Wegoberfläche entgegengewirkt werden.

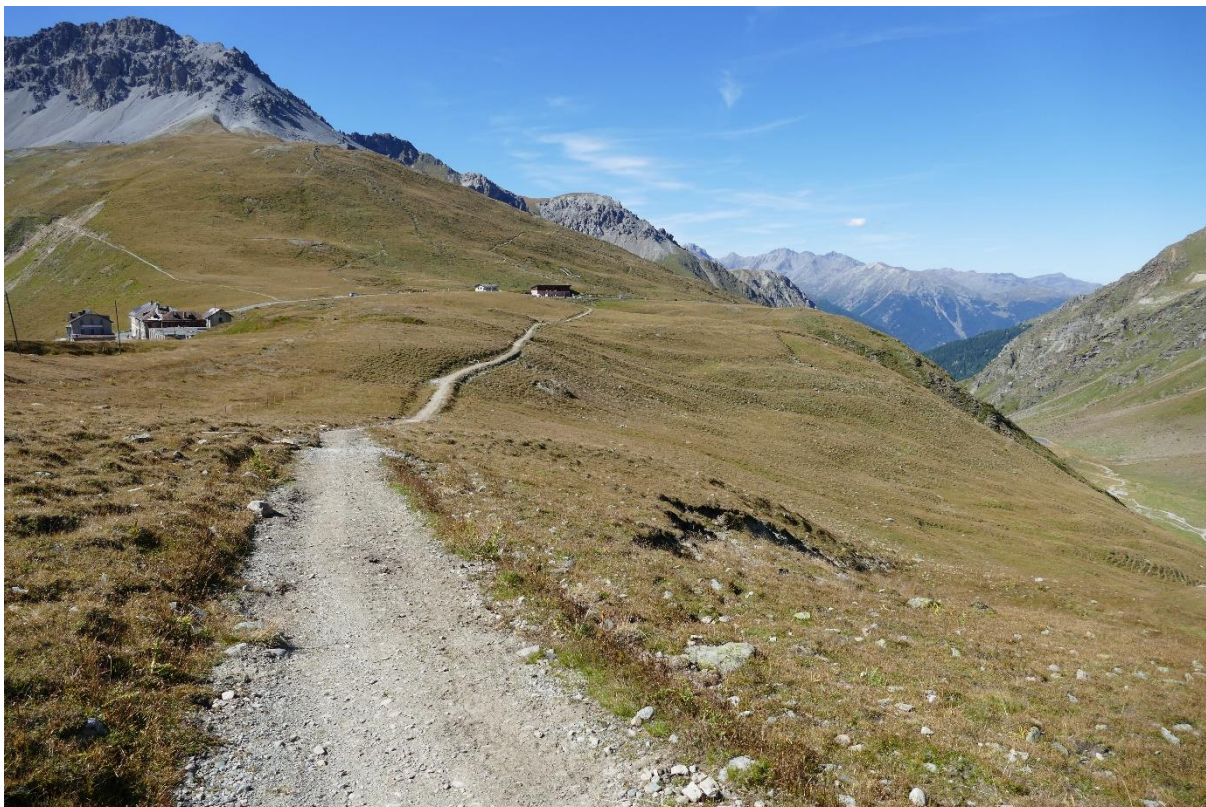
Abbildung 3: Blick in Richtung Umbrailpass nach den Instandsetzungsarbeiten.

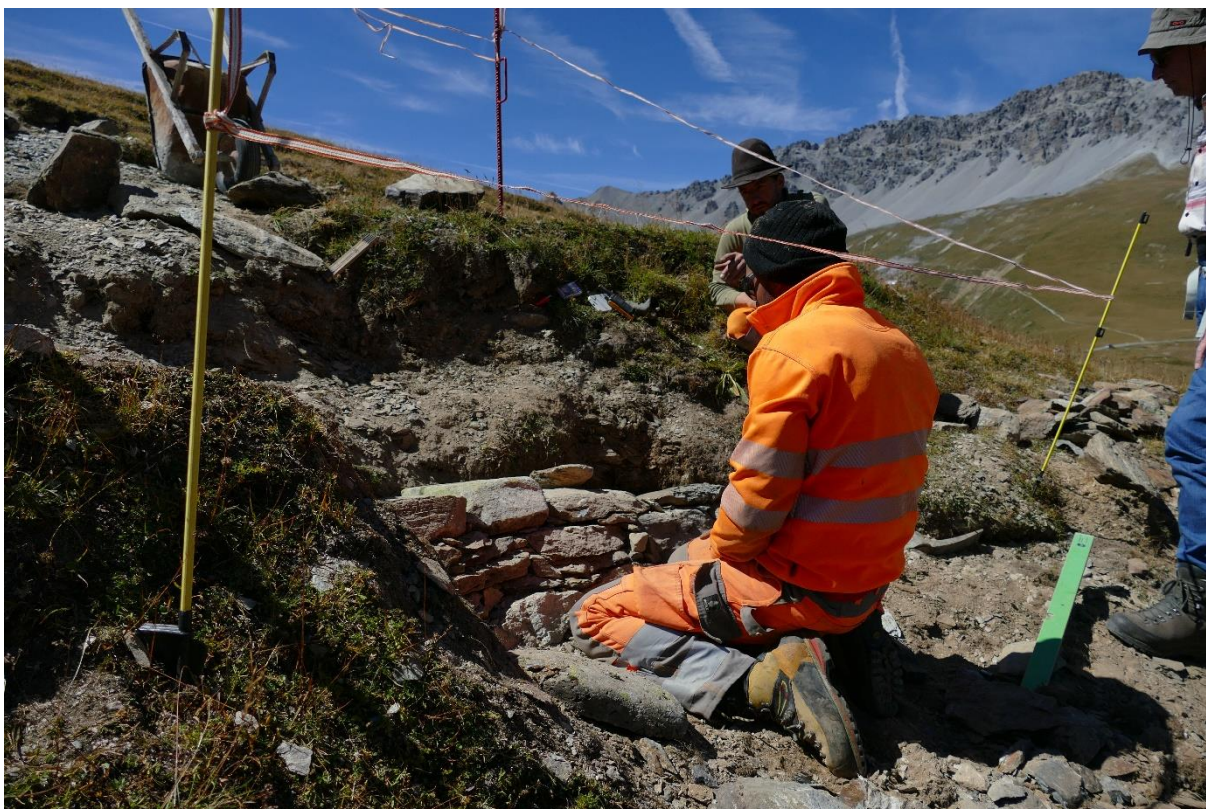
Abbildung 4: Befestigung der Wegschulter mit Steinen. Die gemauerte Befestigung wird anschliessend wieder eingedeckt.

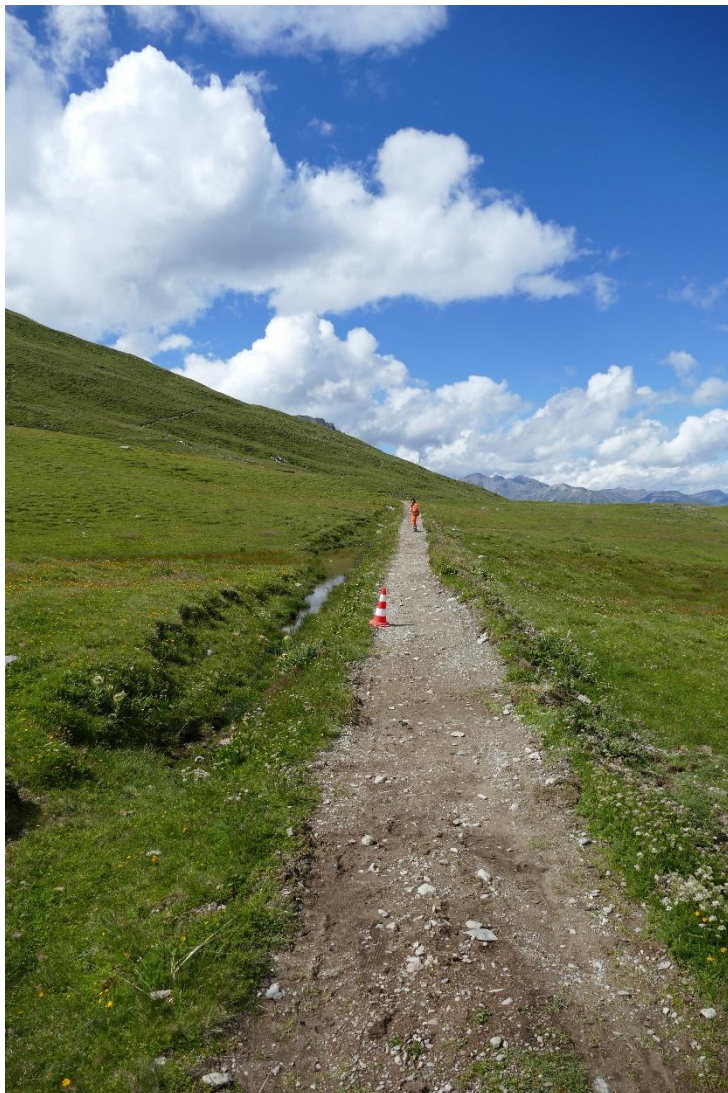
Abbildung 5: Wegabschnitt nach der Instandsetzung. Die Grassoden wurden zur Befestigung der Wegschulter eingesetzt.

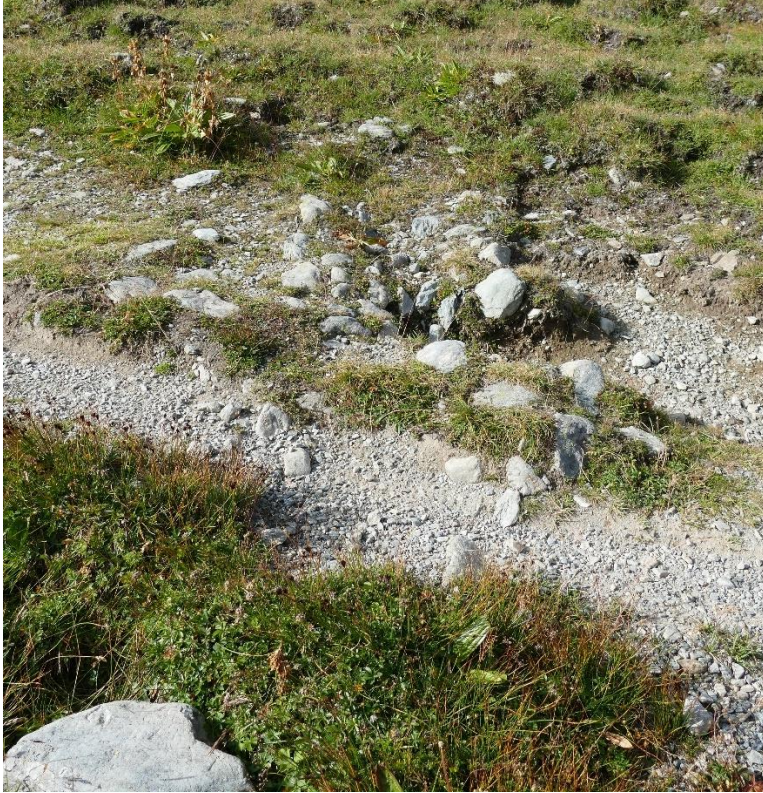
Die meisten Querabschläge auf dem Weg sind defekt oder kaum mehr vorhanden. Es wurden verschiedene Typen von Querabschlägen eingesetzt. Bei der Instandstellung wurden einzelne Querabschläge freigelegt, um deren Machart zu verstehen. Anschliessend wurden Querabschläge in derselben Machart repariert.

Abbildung 6: Reste eines Querabschlags. Die Funktion ist nichtmehr gegeben.

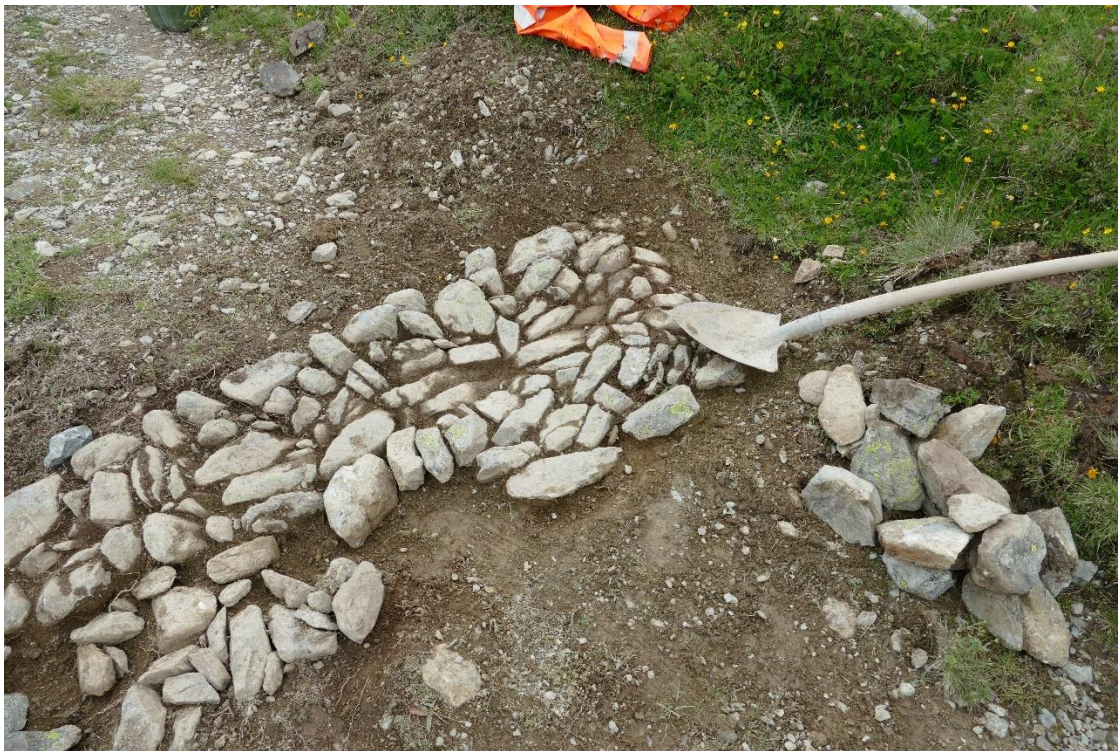
Abbildung 7: Freigelegter, defekter Querabschlag.

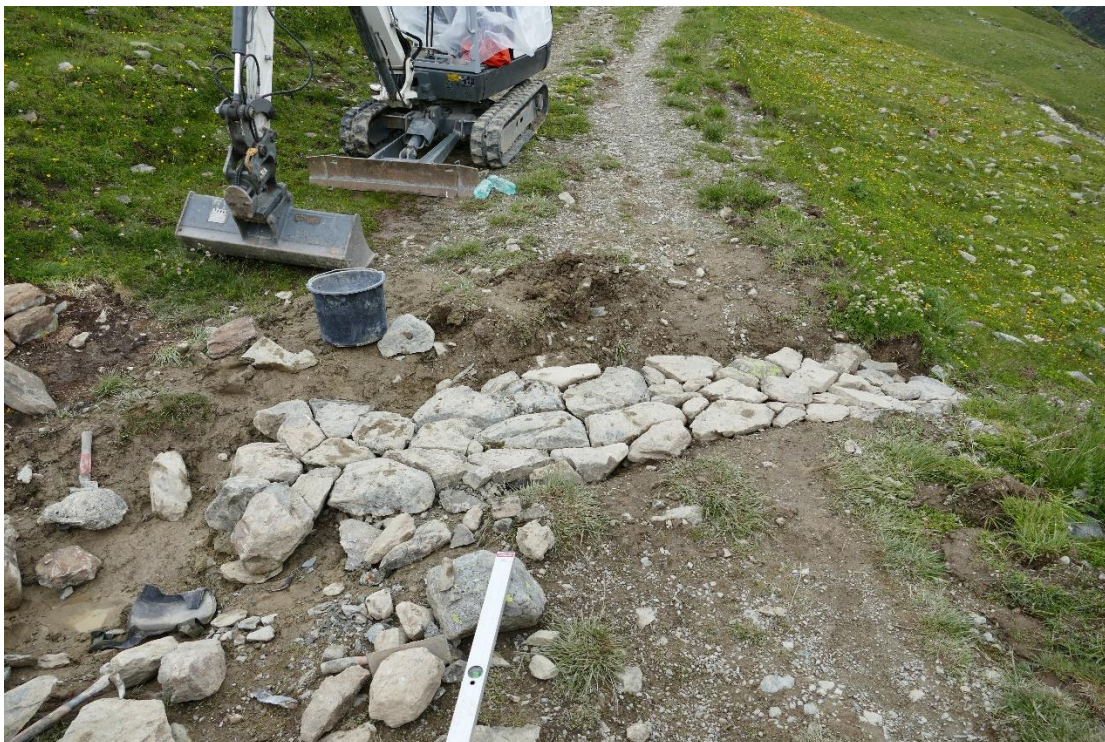
Abbildung 8: Die Instandstellung der Querabschläge in der ursprünglichen Machart ist aufwändig und verlangt handwerkliches Geschick.

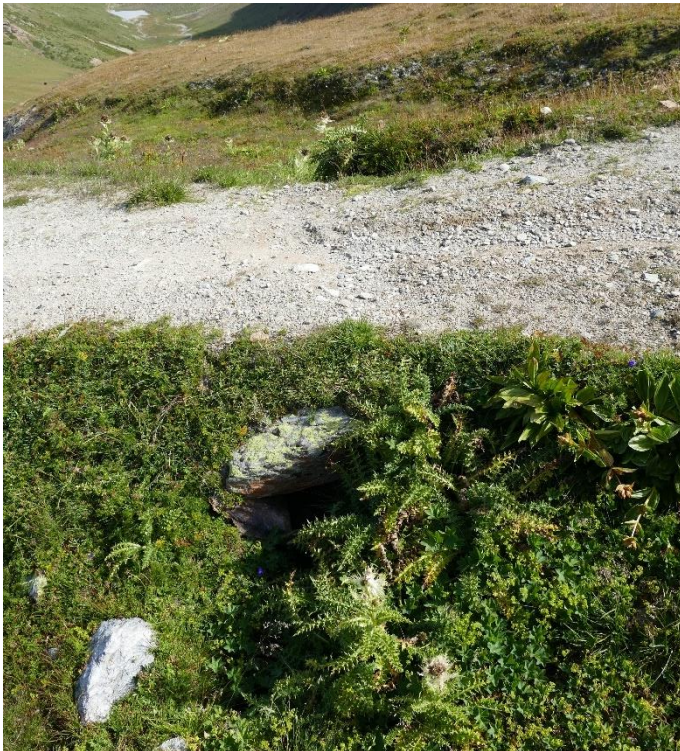
Die defekten oder teils eingestürzten Wasserdurchlässe bestehen aus zwei in Trockenmauerbauweise erstellten Mauern, welche mit Steinplatten überdeckt wurden. Der Boden der Wasserdurchlässe ist teilweise mit Steinen gepflastert.

Abbildung 10: Im Innern eingestürzter Wasserdurchlass.

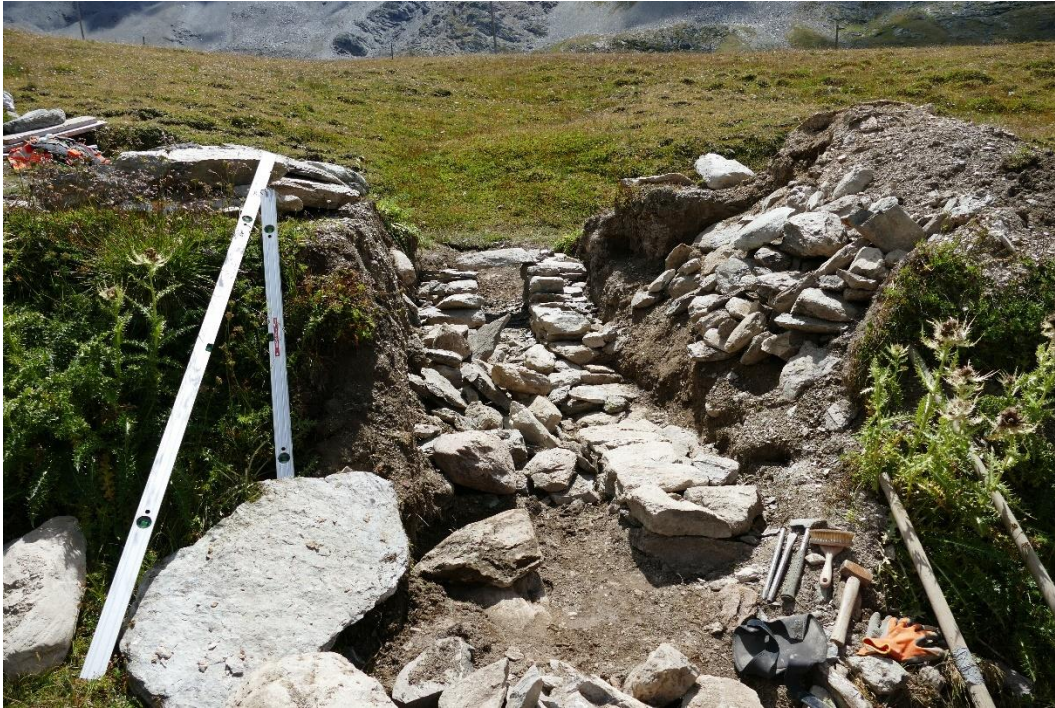
Abbildung 11: Für die Instandsetzung geöffneter Wasserdurchlass.

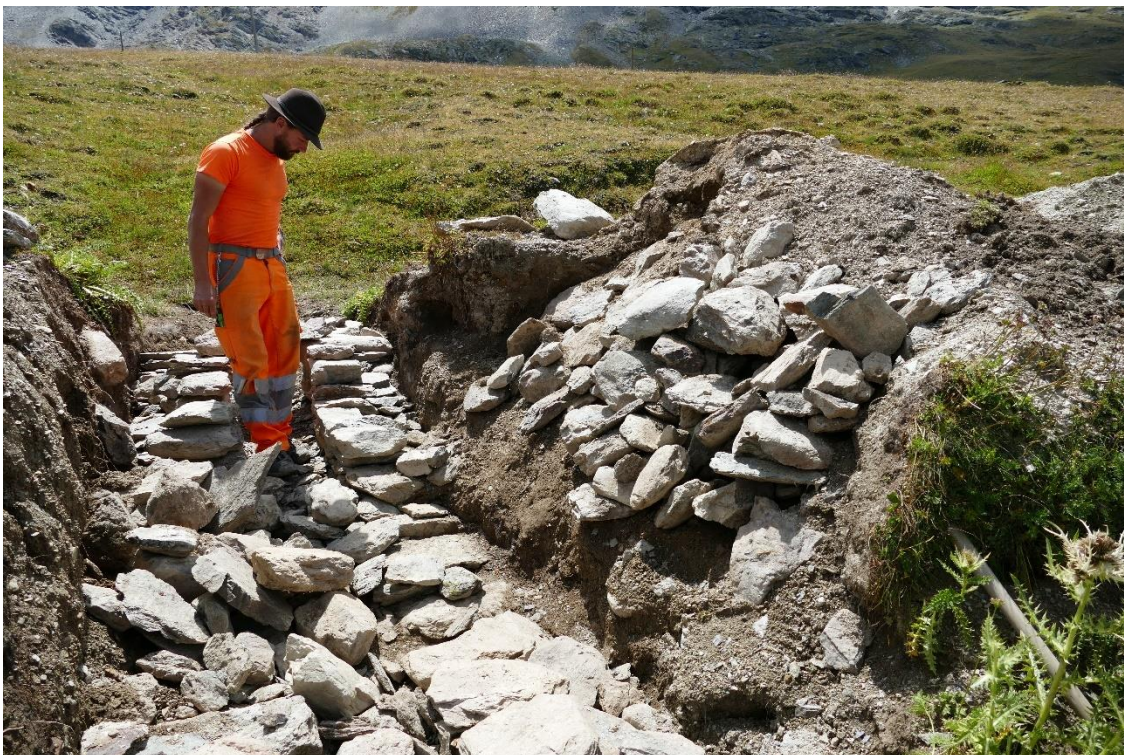
Abbildung 12: Bereits relativ kleine Durchlässe sind sehr arbeitsintensiv.

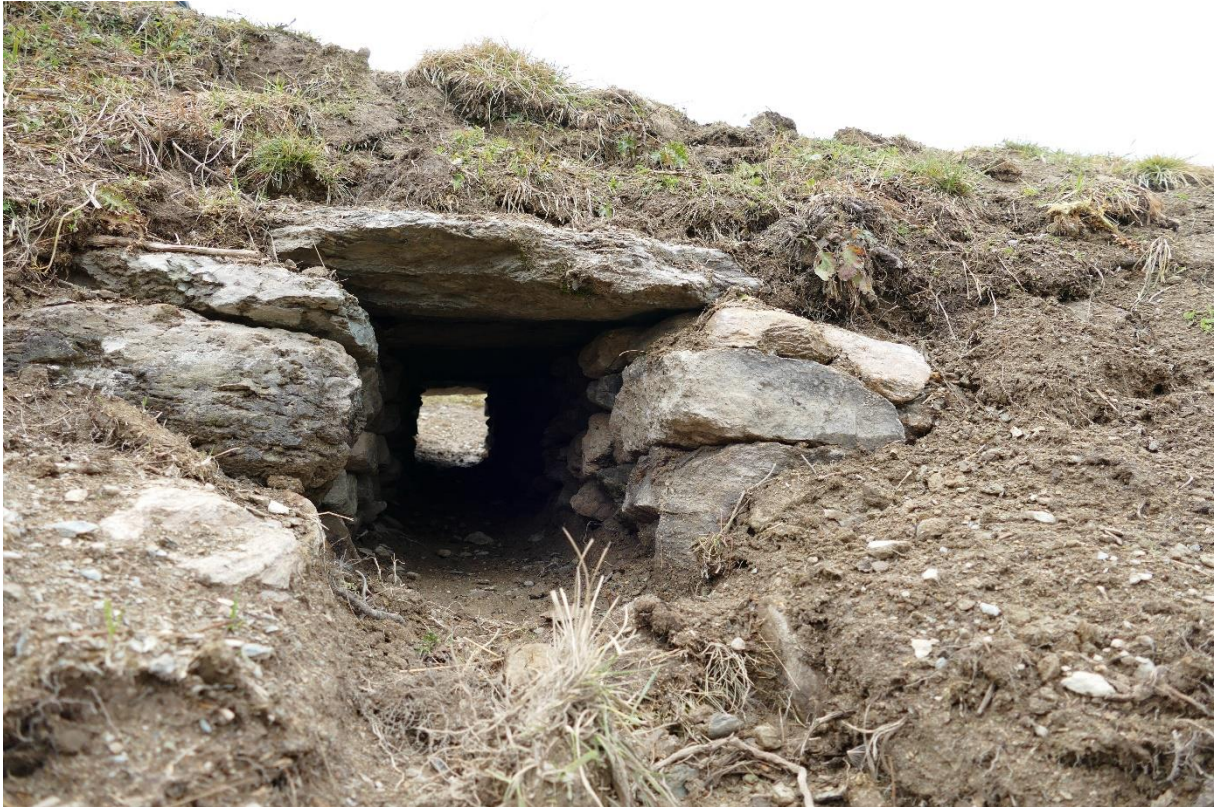
Abbildung 13: Der Durchlass nach der Instandstellung.
