Instandsetzung historischer Verkehrsweg GR2300 Dreisprachenspitze

Zwischenbericht 2023

Version, 14.12.2023

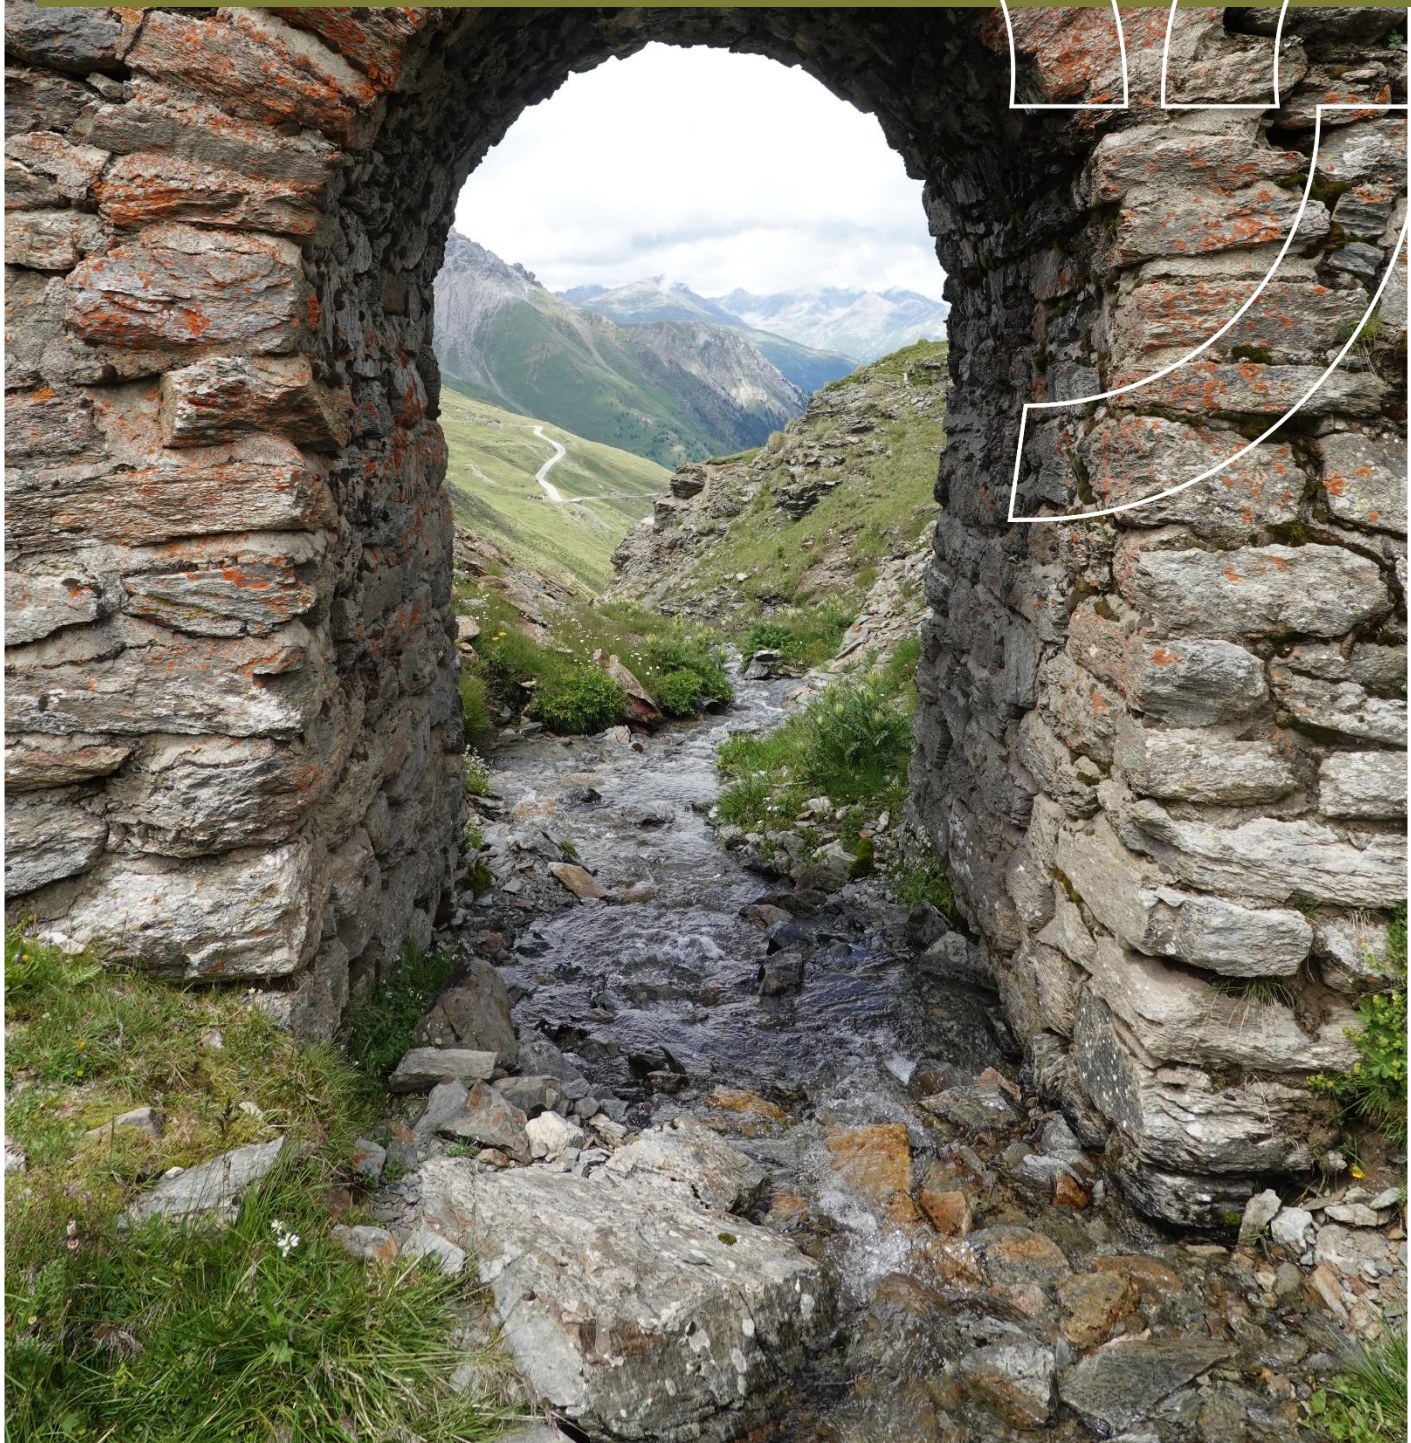
Titelbild: Blick durch die Brücke über die Muranzina vor der Instandstellung (Bild C. Doswald).

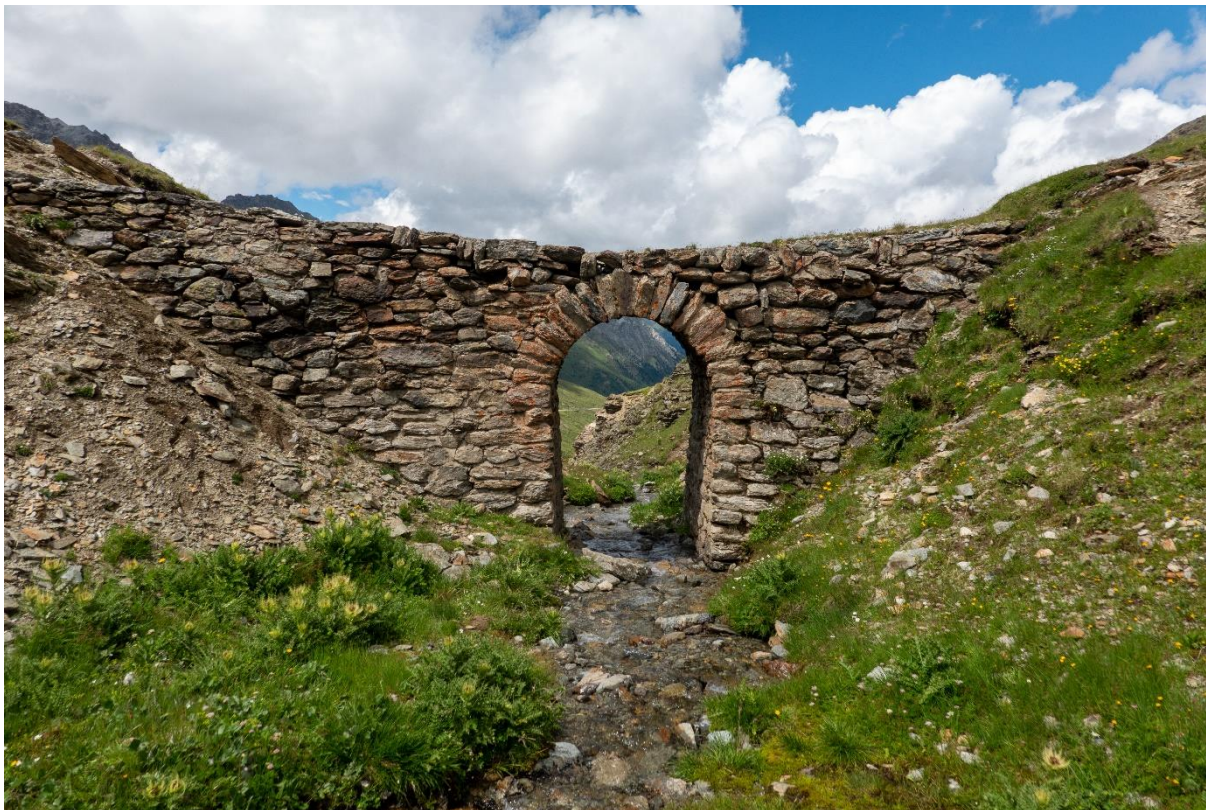
Abbildung 1: Brücke über die Muranzina vor der Instandstellung. Im linken Bereich «baucht» die Mauer. Aus der Mauerkrone sind Steine herausgefallen. Die Muranzina fließt im rechten Bereich direkt an die Fundamentsteine und beginnt diese zu unterspülen. Bild: C. Doswald

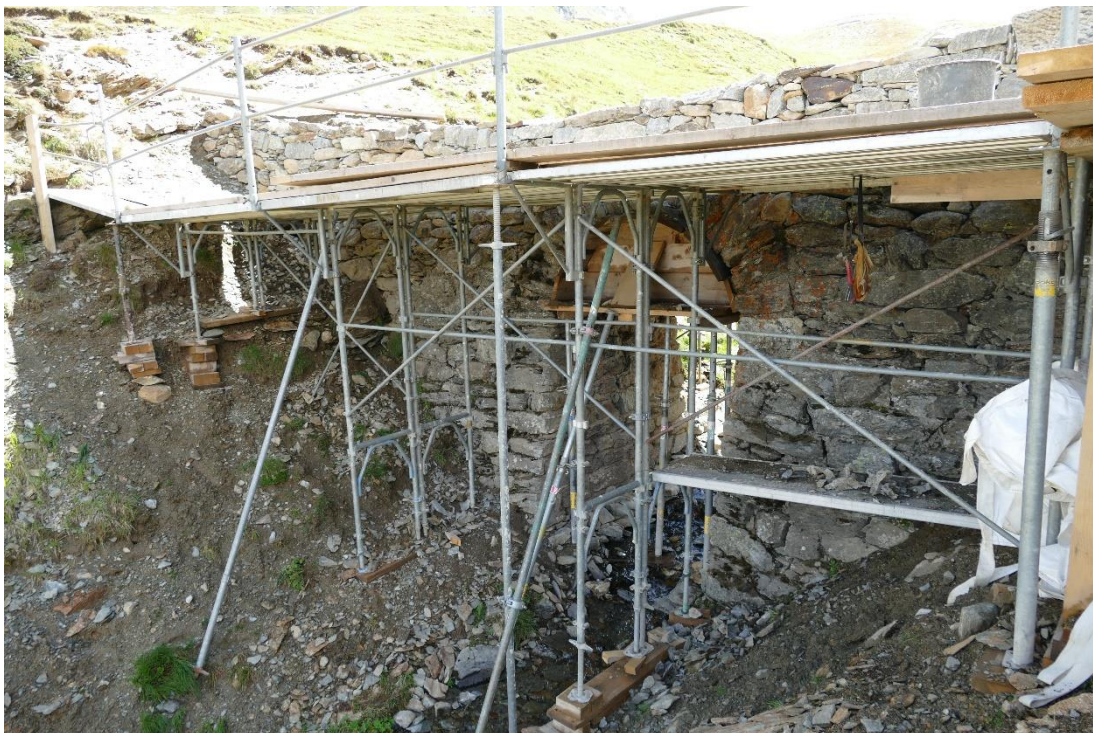
Abbildung 2: Die Brücke während der Instandstellung. Am "Fuss" der Brücke wurde der das Wasser mit grossen Steinen vom Fundament weggelenkt.

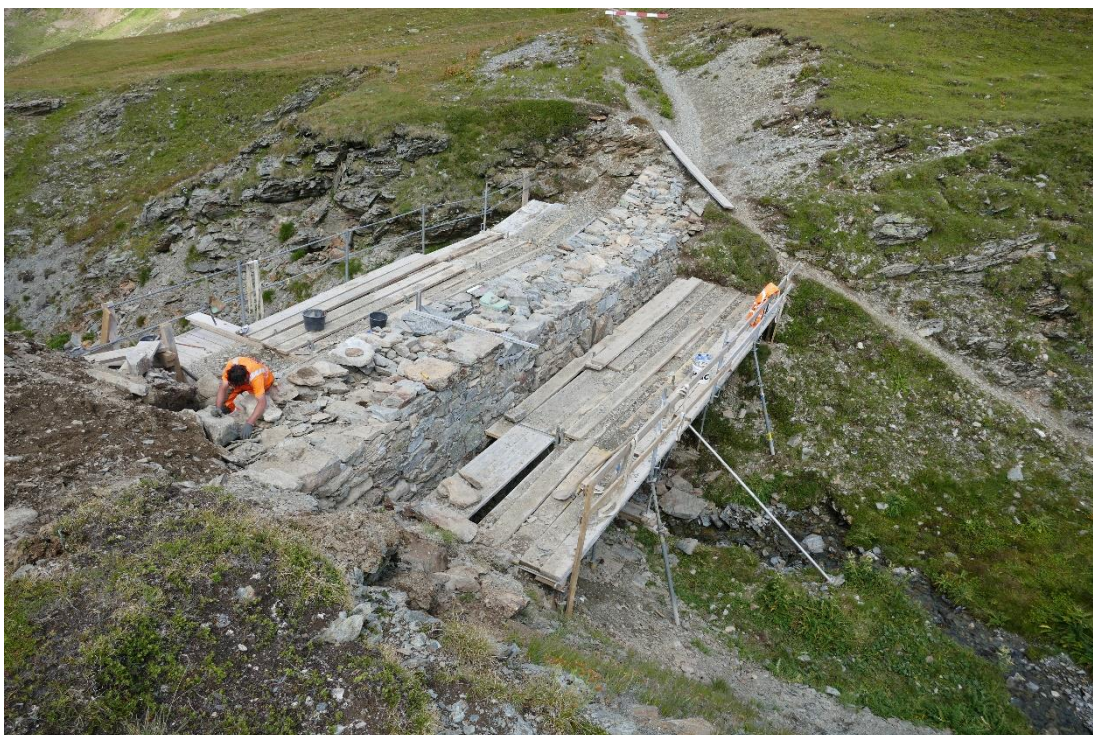
Abbildung 3: Die Brücke musste aus stabilitätsgründen teilweise abgetragen und der obere Teil neu aufgemauert werden. Beim öffnen der Konstruktion wurde ersichtlich, dass zwischen den Mauern mit Erde und Feinmaterial aufgefüllt wurde, wohl um die Brücke schnell zu erstellen. Zwischen den Mauern wurde nun eine Hintermauerung aus Steinen eingebracht.

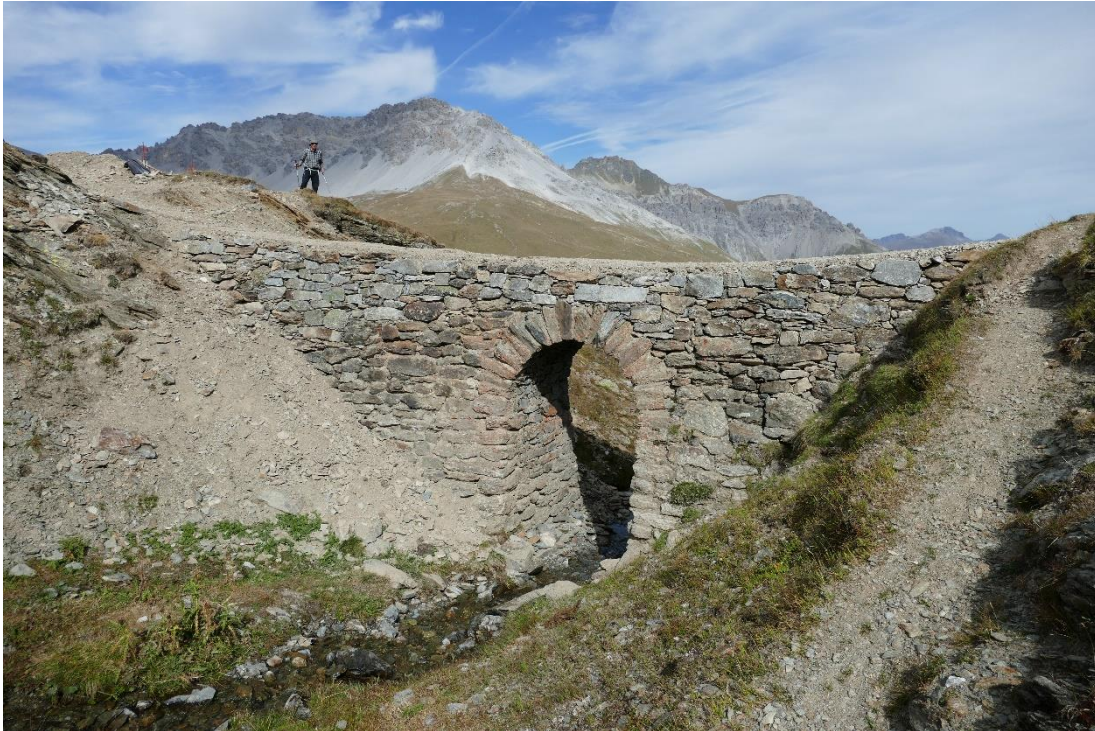
Abbildung 4: Muranzinabrücke nach der Instandstellung.

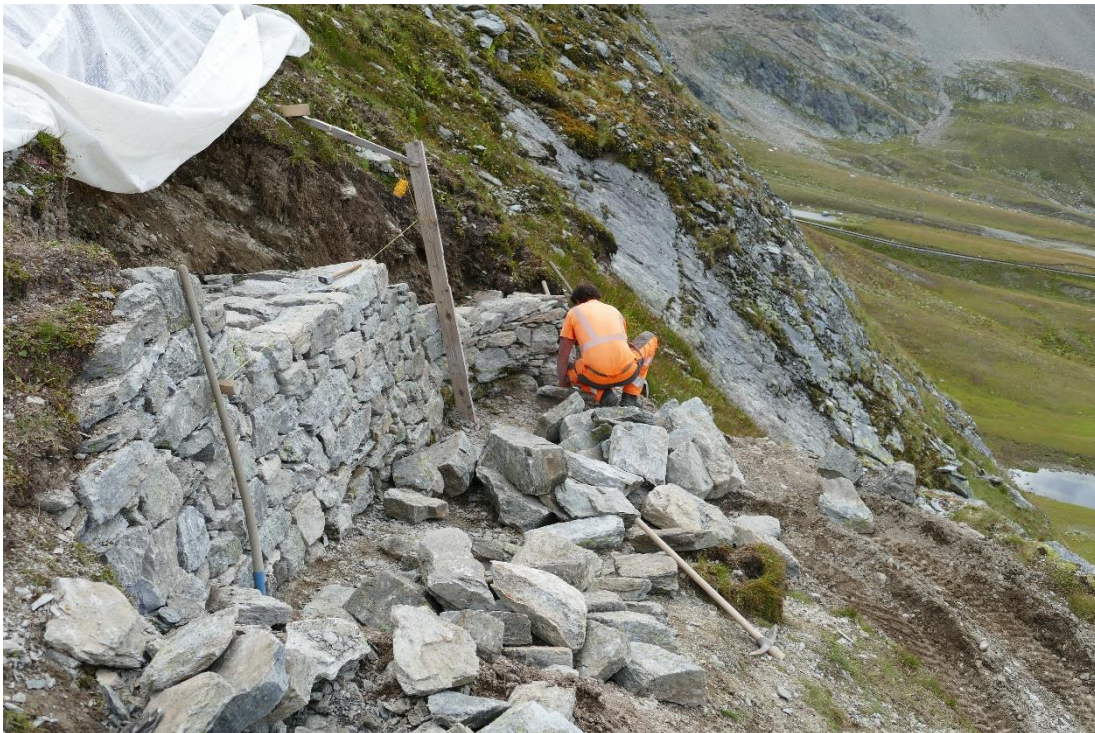
Abbildung 5: Eine Stützmauer in den Serpentinien wird erneuert.

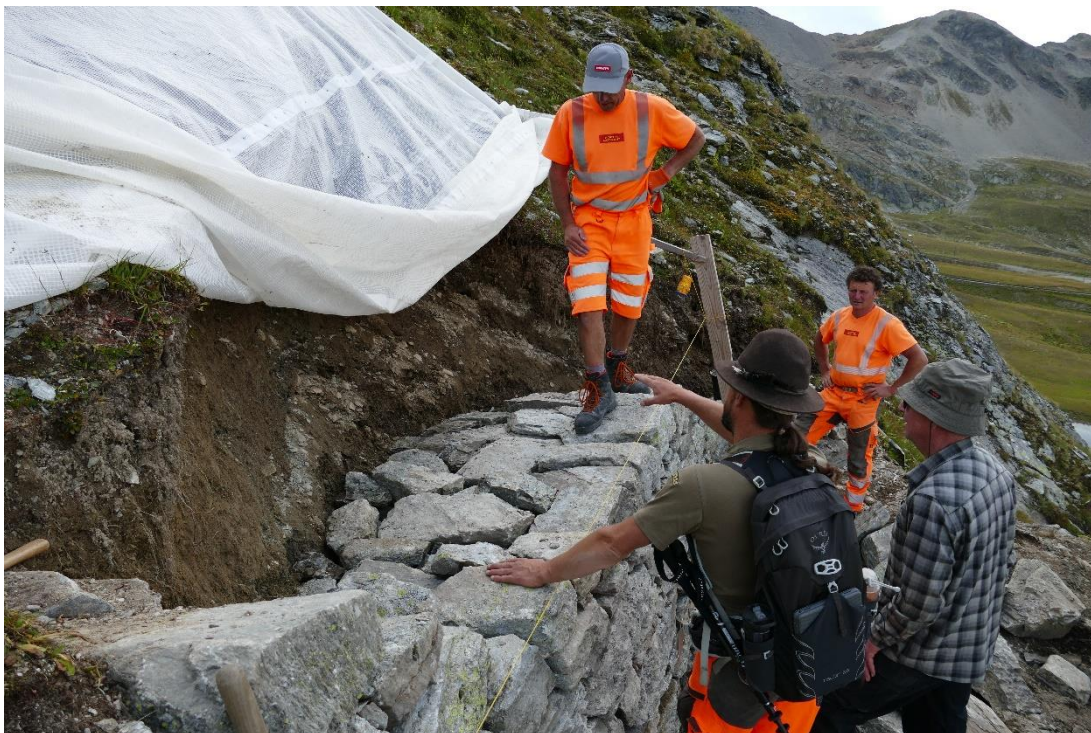
Abbildung 6: Besprechung der Ausführung mit dem Sachverständigen für historische Verkehrswege. Gut zu sehen ist die Hintermauerung, welche die Stützfunktion massgeblich gewährleistet.

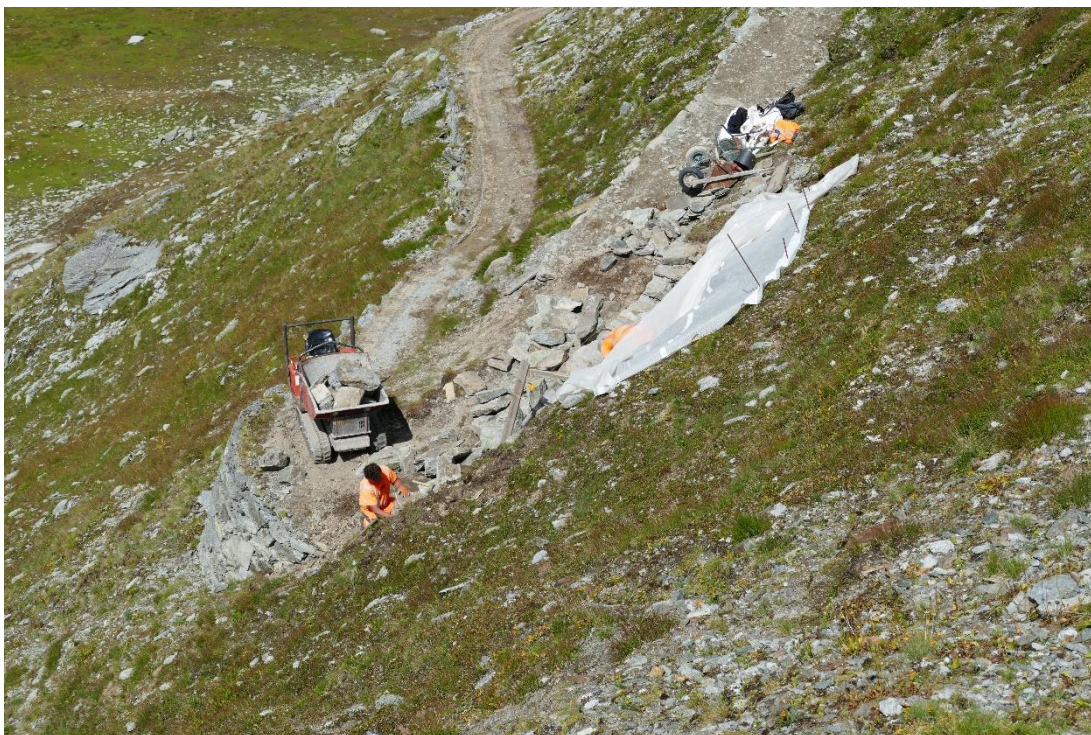
Abbildung 7: Blick von der nächsten, höhergelegenen Kurve in den Serpentin. Die Herausforderungen der Baustelle sind aus dieser Perspektive gut zu erkennen.

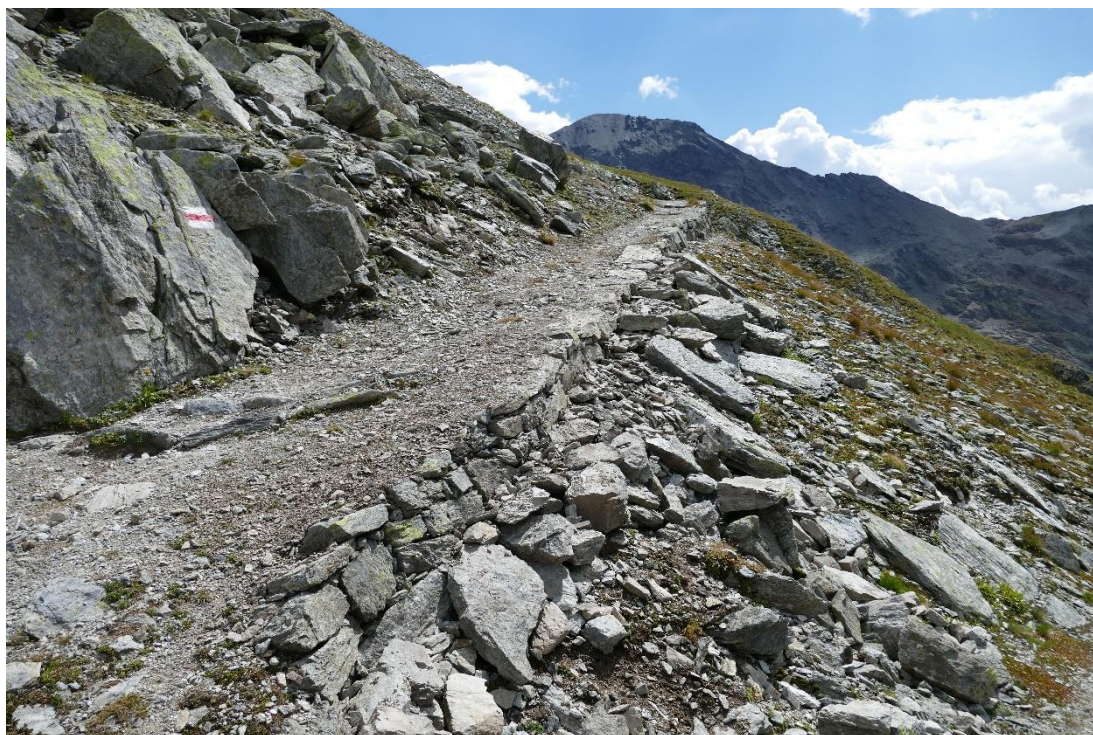
Abbildung 8: Auf diesem Abschnitt wurde die Mauerkrone wieder gerichtet und die Wegoberfläche ausgebnet.

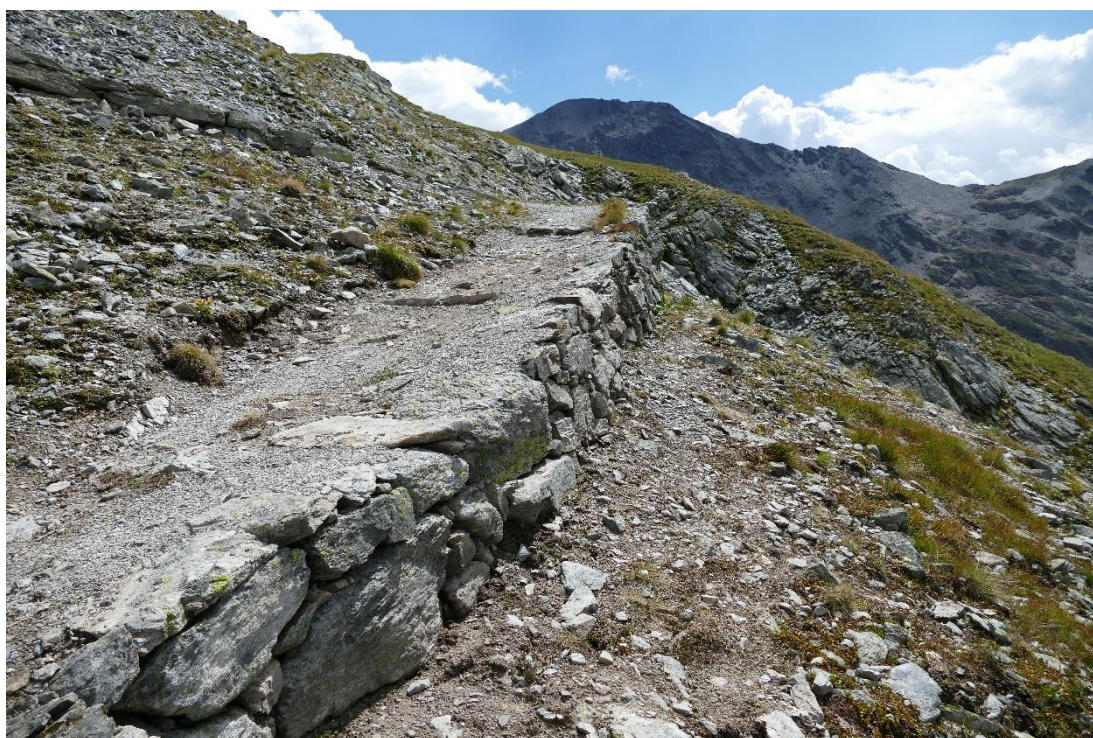
Abbildung 9: Derselbe Abschnitt weiter oben. Diese «kleineren» Reparaturen wurden an verscheiden stellen des Weges im Bereich der Serpentina ausgeführt.
