## BEWERTUNG VON QUELL-LEBENSRAÜMEN IN DER SCHWEIZ ERHEBUNGEN IN DER ALPINEN STUFE DES MÜNSTERTALS

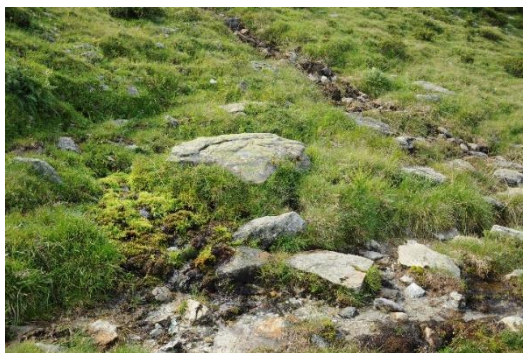
##### Naturnahen Quellen

Bei einer der «naturnahen» Quellen ist eine leichte Beeinträchtigung in Form von Trittschäden vorhanden. Die anderen 2 Quellen weisen keine Beeinträchtigung auf.

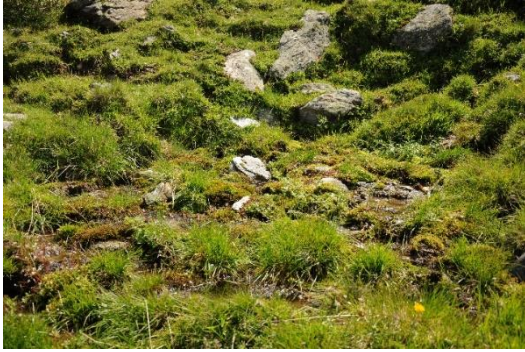
### Bedingt naturnahen Quellen

Die «bedingt naturnahen» Quellen zeigen geringe bis mässige Trittschäden. Die Quelle «Trifolium\_9» weist zusätzlich einzelne Ablagerungen (Kuhfladen) auf. Diese Quelle erreicht aber im Bereich „Vegetation-Nutzung-Struktur„ (Protokoll Bewertung Teil B) dennoch einen zufriedenstellenden Wert.

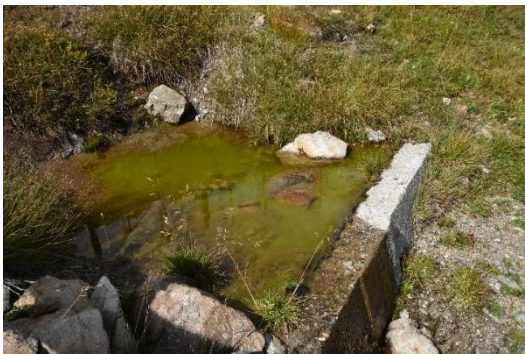
### Mässig beeinträchtigten Quellen

Die als «mässig beeinträchtigt» eingestuften Quellen werden durch eine Einleitung (Drainage, Quelle GR\_MUE\_0202, Lazajöl) und einer alten Fassung (Brunnenstube mit Überlauf, Quelle Trifolium\_25, Pass Umbrail) beeinträchtigt.

- Nicht funktionsfähige Fassungen (alte oder verfallenen Fassungen) sollen zurückgebaut werden.
- Funktionsfähige Fassungen sollen so naturnah wie möglich gestaltet werden (Brunnenstube mit Überlauf).

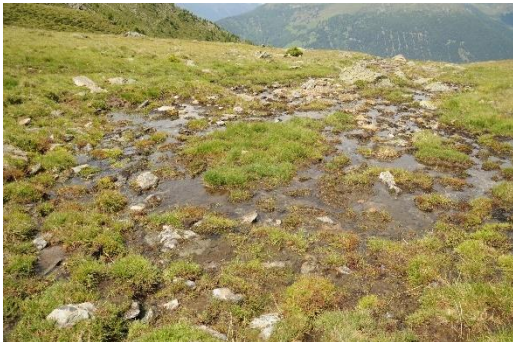
Um die **Trittschäden** zu minimieren, können folgenden Massnahmen angewendet werden:

- Auszäunung des Quellbereichs und der ersten Fliessmeter.
- Installation einer Viehtränke abseits der Quelle, wobei nicht das gesamte Wasser der Quelle in den Brunnen geleitet werden darf.

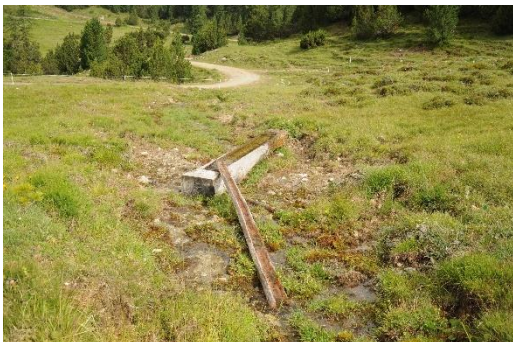
Bedrohung durch **Fassungen**:

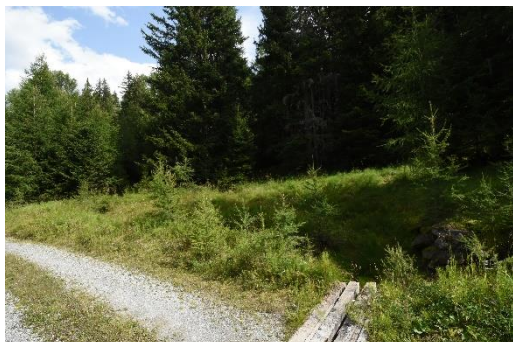
Bedrohung durch **Strassenbau**:

- Neue Strassen dürfen nicht Quellflüsse unterbrechen.
