# Untersuchung von Quell-Lebensräumen im Regionalen Naturpark Biosfera Val Müstair

Constanze Conradin  
Botanik Exkursionen Conradin & Hassold  
(nachfolgend Botanik Exkursionen)

Amt für Natur und Umwelt des Kantons Graubünden  
(nachfolgend ANU)

Im November 2018

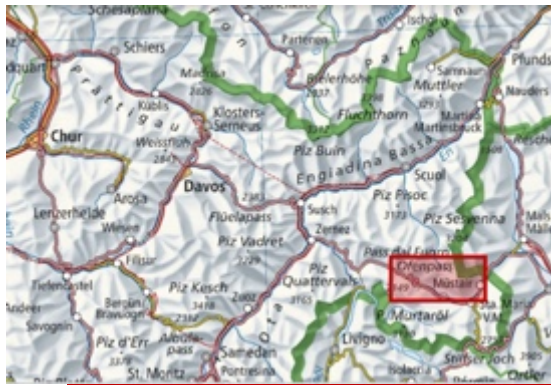
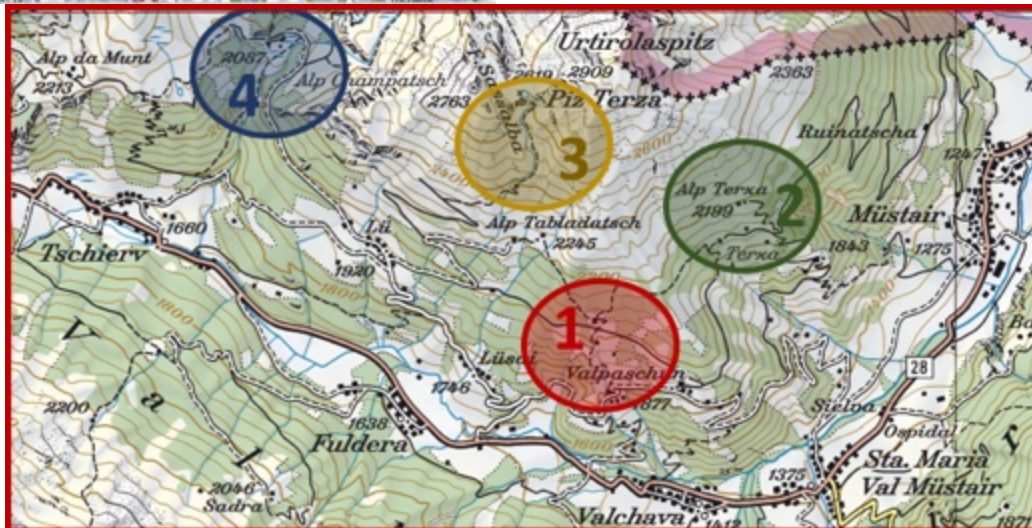
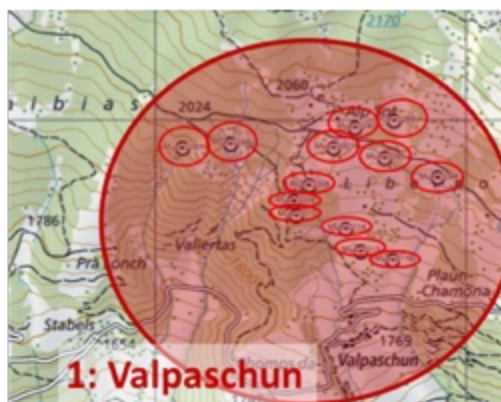
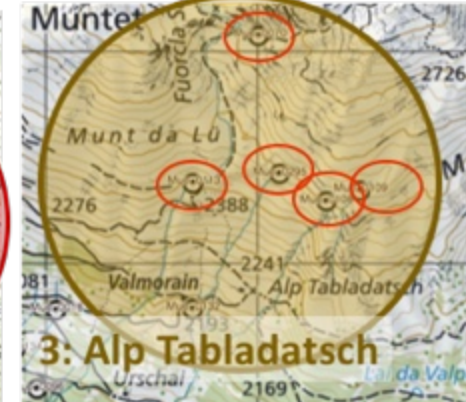
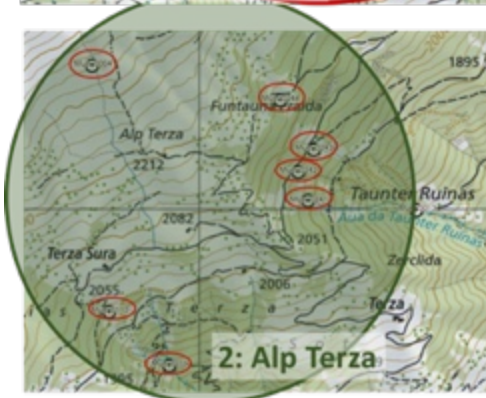
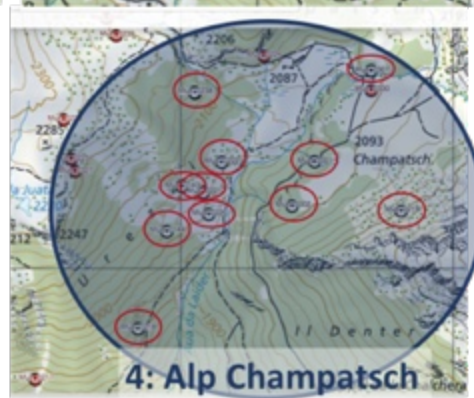
Abbildung 1:  
Übersicht der Untersuchungsgebiete und ange-  
laufener Quellen (rot umkreist in untersten vier  
Karten). Neu entdeckte Quellen sind hier nicht  
dargestellt. Im Anhang sind alle Quellen mit Koor-  
dinaten aufgelistet sowie die unteren vier Karten  
in vergrößerter Darstellung aufgeführt, sodass  
auch die Nummern der einzelnen Quellen sicht-  
bar sind.

Es wurden die Quellen in vier Gebieten im Val Müstair untersucht, nämlich in den Gebieten Valpashun, Alp Terza, Alp Tabladatsch und Alp Champatsch (Abb. 1). Alle vier Gebiete befinden sich auf der orografisch linken Talseite und liegen auf der Alpstufe zwischen 1'850 und 2'700 müM.

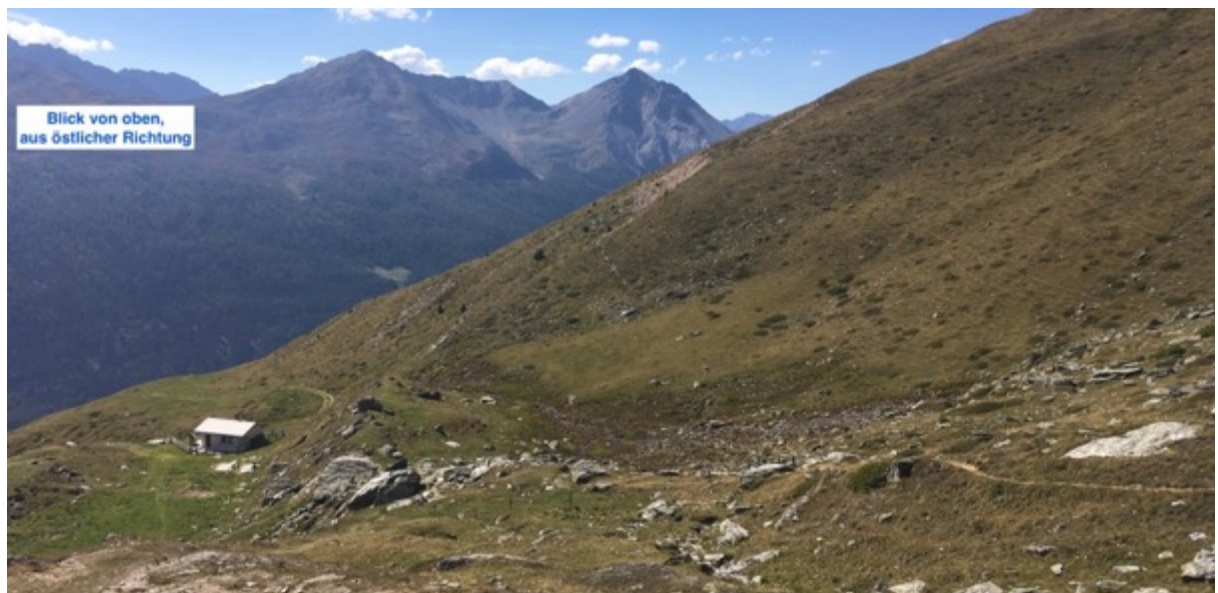
Abbildung 4: Quelle Mue\_0113, Alp Tabladatsch, Sicht stehend auf dem Wanderweg Richtung Piz Terza.

| Quellen-Nr. | Name Gebiet | Neu | Quelle nicht gefunden | Quelle nicht bewertbar | Bemerkung |
|---|---|---|---|---|---|
| Mue_0113 | Alp Tabladatsch | | | | Natürliche Quelle im Alpbereich mit grossflächigem Quellbereich mit ca. 10 Austritten, Auszäunung wäre sinnvoll. |

Die Quelle Mue\_0113 befindet sich im Alpbereich der Alp Tabladatsch, oberhalb der Waldgrenze auf 2'400 müM. Sie weist einen riesigen Quellbereich aus ( $> 10'000 \text{ m}^2$ ), der vom Wanderweg, der zum Piz Terza führt, gut sichtbar ist (Abbildung 4). Die über 10 Wasseraustritte führen auch im Hochsommer zu einer erheblichen Quellschüttung.

Aufgrund des ausgedehnten Quellbereichs, der erheblichen Wassermenge und der Sichtbarkeit vom Wanderweg her, könnte hier eine Aufwertung geprüft werden. Allenfalls wäre eine Auszäunung, die Entnahme des bestehenden, kaputten Holzzauns sowie allenfalls auch eine Infotafel zur Sensibilisierung der Wanderer angezeigt. Zudem könnte auch hier ein Schutzstatus sinnvoll sein.

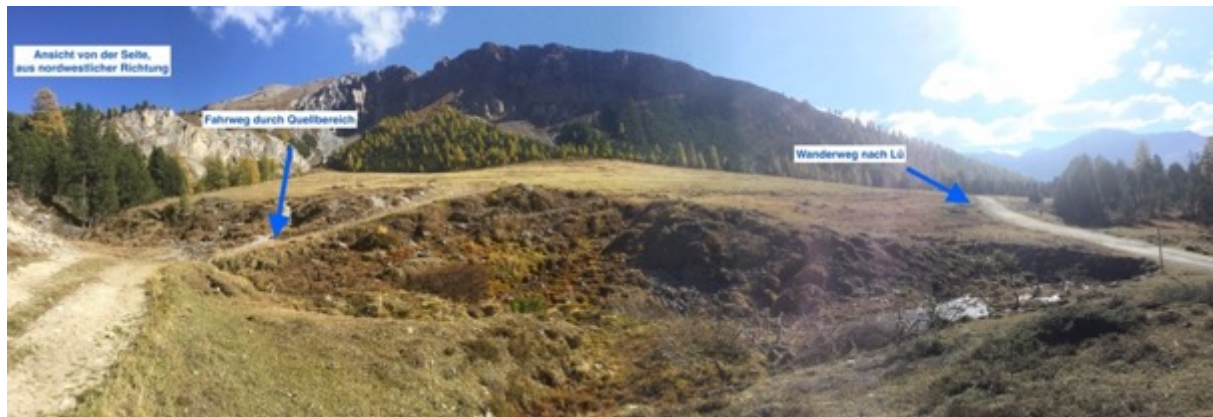
Abbildung 5: Quelle Mue\_0307, Alp Champatsch

| Quellen-Nr. | Name Gebiet | Neu | Quelle nicht gefunden | Quelle nicht bewertbar | Bemerkung |
|---|---|---|---|---|---|
| Mue_0307 | Alp Champatsch | | | | Quelle mit ausgedehntem Quellbereich und diversen Quellaufstössen im Alpbereich. Der Quellbereich wird von einem unbefestigten Feldweg durchrennt, welcher ca. 10 m oberhalb in der Alpweide endet und scheinbar von Landmaschinen genutzt wird. Evtl Verlegung Feldweg zur Aufwertung Quellbereich prüfen. |

Die Quelle ist insofern einzigartig, da sie im Vergleich zu den im 2018 begangenen Quellen, eine der einzigen mit ausgeprägtem Kalktuff ist.

Da der prägnante Quellbereich vom Wanderweg her gut sichtbar ist, könnten Wanderer hier über Quell-Lebensräume informiert werden. Weiter könnte eine Auszäunung geprüft werden.

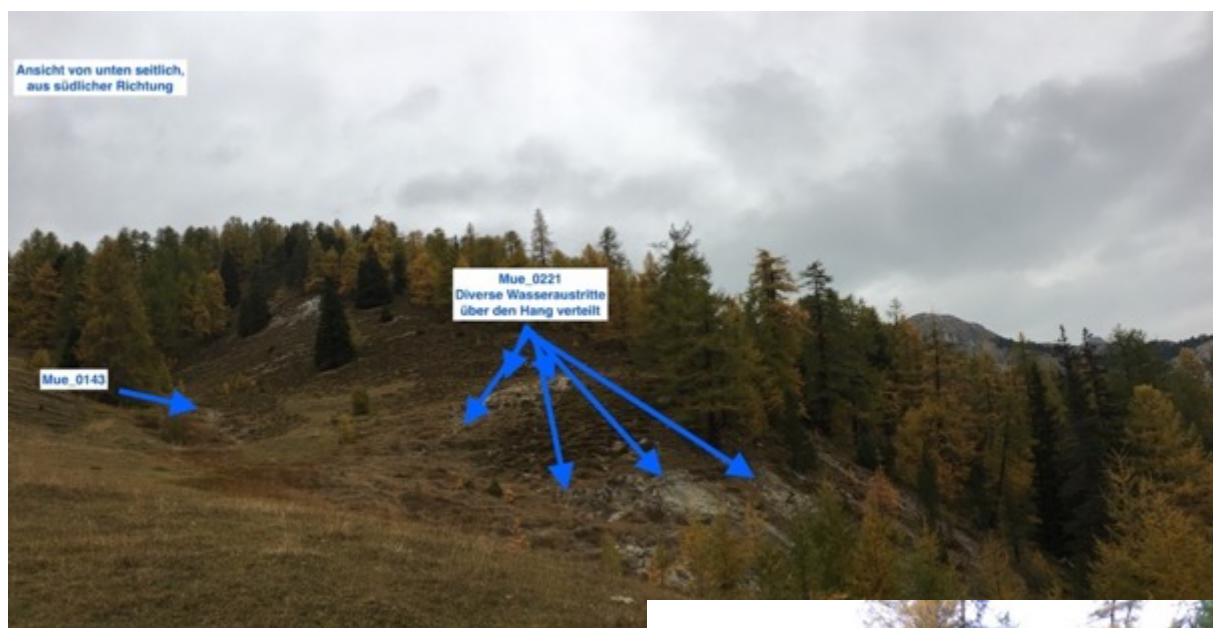
Abbildung 6: Quelle Mue\_0221, Alp Champatsch

| Quellen-Nr. | Name Gebiet | Neu | Quelle nicht gefunden | Quelle nicht bewertbar | Bemerkung |
|---|---|---|---|---|---|
| Mue_0221 | Alp Champatsch | | | | Sehr grosser Quellbereich mit über 10 sichtbaren Wasseraustritten. Im Frühsommer sind es wahrscheinlich mehr, denn aktuell sind grosse Teile des Quellbereichs ausgetrocknet. |
