# Untersuchung von Quell-Lebensräumen im Regionalen Naturpark Biosfera Val Müstair Untersuchungsjahr 2021

September bis Oktober 2021

15. Februar 2022

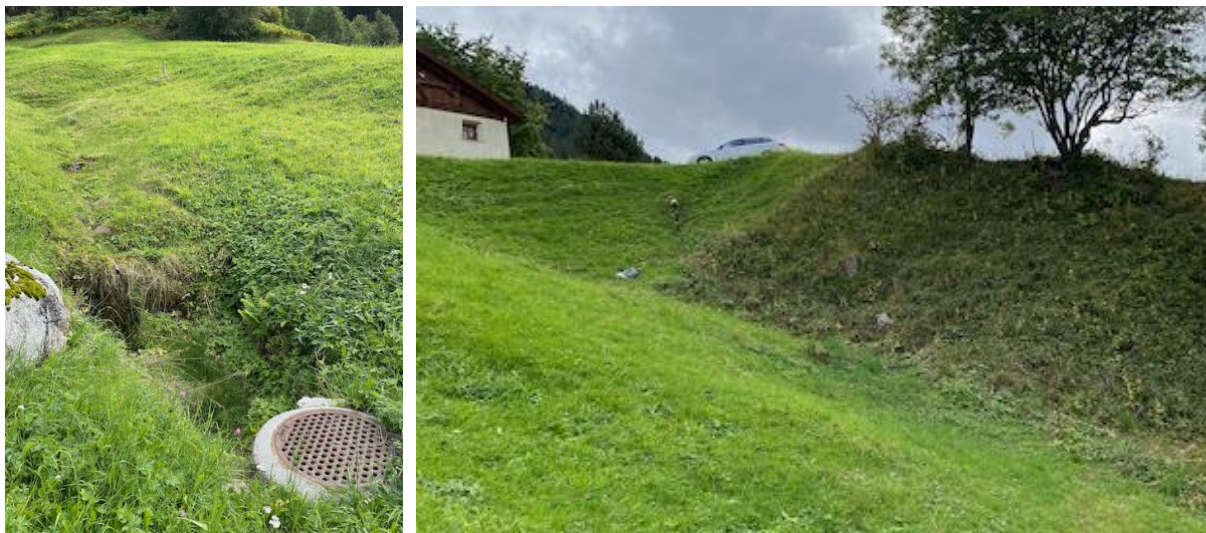
Das Gebiet "Bains da Guad" (übersetzt: "Höfe von Guad") wird jeher landwirtschaftlich genutzt. Erwartungsgemäss sind die meisten Quellen im genutzten Offenland in irgend einer Form beeinträchtigt (Mue\_0159 gefasst, Mue\_0160 drainiert und gefasst, Mue\_0161: künstlicher Austritt und abgeführt durch künstlichen Graben). Im Waldbereich hingegen scheinen die Quellen weniger beeinträchtigt zu sein. Mue\_0415 & 0416 werden gemäss Strukturbewertung als naturnah eingestuft und auch Quelle Mue\_0162 scheint natürlich zu entspringen, wird dann allerdings über eine Verbauung unter der nahegelegenen Forststrasse hindurch geleitet.

Abbildung 3: Links: Abflussrinne (Drainagegraben?) von Quelle Mue\_0160 und Fassung am Rand der Strasse. Rechts: Quellbereich Mue\_0161, bei dem ein Teil des Wassers aus einem Plastikrohr eingeleitet wird, das seinen Ursprung auf der gegenüberliegenden Strassenseite hat. Das Wasser wird dann über einen künstlichen Graben abgeleitet.

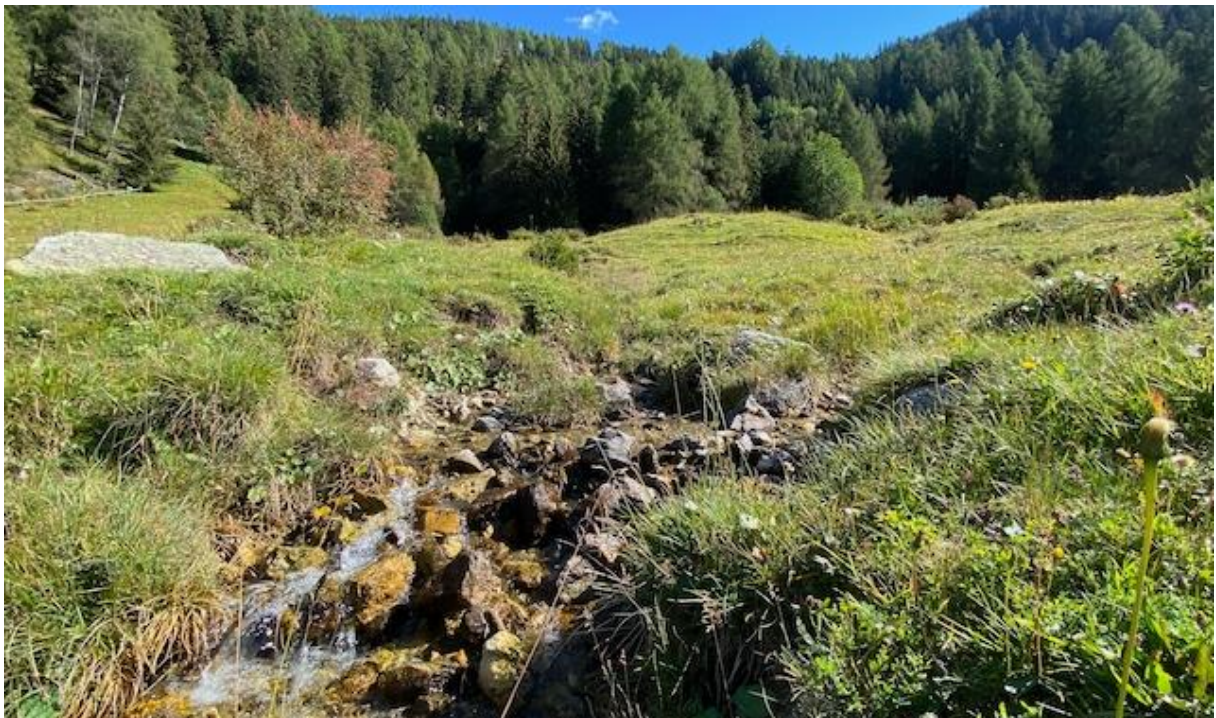
Im Gebiet "Aua Naira" (übersetzt: Schwarzes Wasser) am Hangfuss vom Piz Chalderas und östlich von Sta. Maria entspringen gleich mehrere Quellen. Diese sind zum Teil gefasst und werden möglicherweise als Trinkwasser genutzt (nicht abgeklärt). Die Quellen Mue\_0277 und Mue\_0413 sind die Überläufe von wahrscheinlich zwei unterschiedlichen Fassungen. Quelle Mue\_0414, die weiter oben in einer Geländerunse im steilen Fichtenwald entspringt, ist nicht sichtbar beeinträchtigt und wird gemäss Strukturbewertung auch als naturnah eingestuft. Oberhalb der Quelle Mue\_0277 muss sich zudem mindestens eine weitere Quelle befinden, dessen Quellbach sich hier mit den Quellbächen der angegebenen Quellen vereint. Der Ursprung dieses Quellbachs lag zu weit oben im steilen Fichtenwald, um ihn ausfindig zu machen.

Abbildung 4: Gebiet "Aua Naira" östlich von Sta. Maria mit Quellbach der Quellen Mue\_0277, Mue\_0413, Mue\_0414 und mindestens einer weiteren, weiter oben gelegenen Quelle.

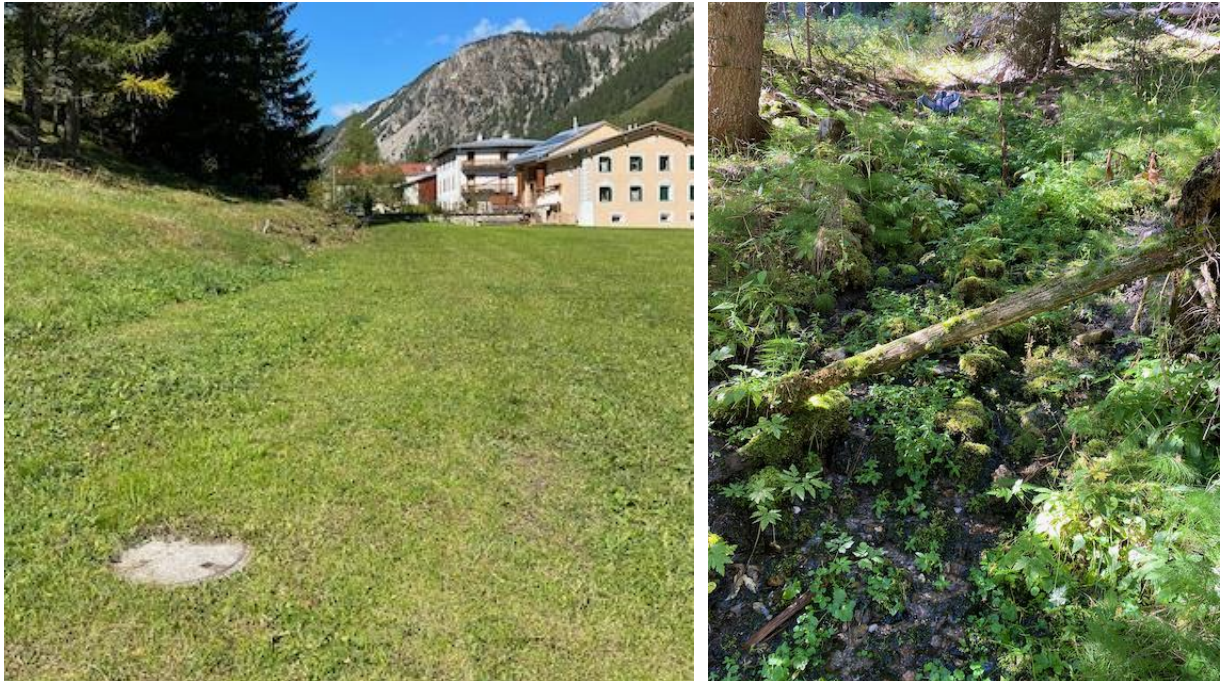
Die sechs angelaufenen Quellen im genutzten Offenland wurden entweder gar nicht gefunden (Mue\_0052, Mue\_0055, Mue\_0058) oder es handelte sich um kleinflächige Flachmoore in Mähwiesen ohne sichtbarem Oberflächenwasser (Mue\_0053, Mue\_0054, Mue\_0056). Sie konnten allesamt nicht weiter untersucht werden (nicht vorhanden oder kein oberirdisch sichtbares Wasser).

Die zwei angelaufenen Quellen im hangaufwärts gelegenen Fichtenwald (Mue\_0057, Mue\_0417) scheinen nicht beeinträchtigt zu sein. Sie wurden untersucht und gemäss Strukturbewertung als naturnah eingestuft.

Abbildung 5: Links: Mähwiese im landwirtschaftlich genutzten Offenland im Bereich der nicht gefundenen Quelle Mue\_0052. Der Dohledeckel und der angedeutete Graben am Übergang vom flachen zum ansteigenden Gelände weisen möglicherweise auf eine Drainage/Fassung hin. Rechts: Quelle Mue\_0057 im hangaufwärts gelegenen Fichtenwald, bei der keine Beeinträchtigung festgestellt wurde, ausser dass deren Quellbach beim Erreichen des genutzten Offenlands in einem künstlich angelegten Graben abgeleitet wird.

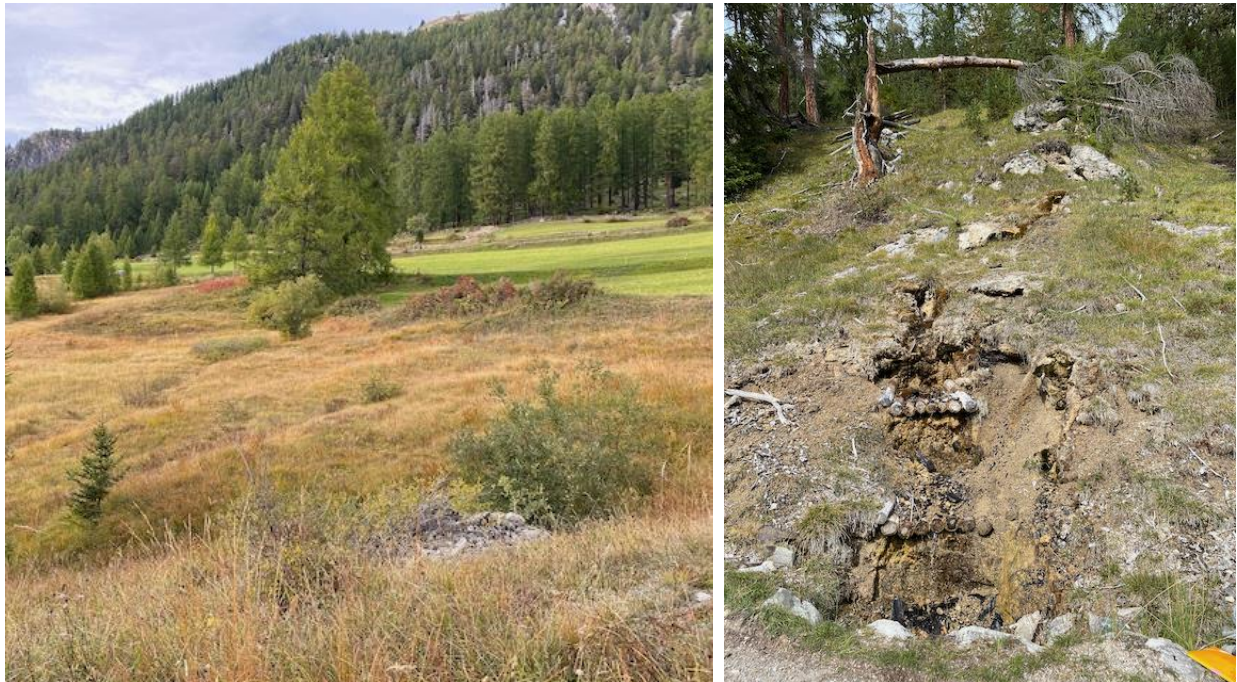
Das Gebiet bei Mottas war früher wahrscheinlich ein grossflächiges Flachmoor. Heute prägen terrassierte Mähwiesen das Bild, die möglicherweise erst durch Entwässerung entstanden sind. Hinweise für eine grossflächige Entwässerung liefern etliche Dohledeckel, die in den Wiesen zu finden sind. Die Quelle Mue\_0028 entspringt in einer solchen Mähwiese und ist wahrscheinlich ein Überbleibsel eines früheren Flachmoors. Der Austritt ist künstlich und das Wasser wird mehrheitlich in eine Viehtränke geleitet. Mit einem Strukturwert von 4.72 wird die Quelle als stark geschädigt eingestuft.

Im seitlichen und vor allem am unteren Rand des Mähwiesenbereichs befinden sich (heute noch) Flachmoore. So bilden die Quellen Mue\_0026, 0028, 0081 und 0082 ein grosses, zusammenhängendes Flachmoor, das zum Zeitpunkt der Begehung mit hochwüchsigen Grosseggen bewachsen war. Aufgrund dieser hochgewachsenen, bulten-schlenkenartigen Vegetation wurde keine genauere Untersuchung gemacht. Das wäre bei so hoher Vegetation sehr erschwerlich und mangels Übersicht auch nicht sinnvoll gewesen. Auch Quelle Mue\_0131, westlich des Mähwiesenbereichs, zeigt sich als Flachmoor mit hochgewachsener Vegetation ohne sichtbarem Oberflächenwasser. Auch sie wurde nicht weiter untersucht.

Die Quellen oberhalb des Landwirtschaftslands, im unteren Bereich des God da Munt (Mue\_0215, Mue\_0214, Mue\_0216) sind als deutliche Quellen mit oberflächlich abfliessendem Wasser ausgeprägt (keine Flachmoore). Besonders Quelle Mue\_0215 hat mit geschätzt 1 l/s eine beachtliche Schüttung im Vergleich zu den meisten anderen der bisher untersuchten Quellen. Sie wird allerdings laut Strukturbewertung nur als bedingt naturnah eingestuft, da ihr Quellbereich teilweise in einer Weide liegt. Sie könnte möglicherweise mit geringem Aufwand ausgezäunt werden (siehe Kap. 6). Die Quelle Mue\_0214 ist eine Sickerquelle mit Kalksinterablagerungen, die derzeit nur wenig Wasser schüttet und deren Quellbereich deshalb fast vollständig ausgetrocknet ist. Auch sie wird nur als bedingt naturnah eingestuft, da eine Forststrasse durch den Quellbereich führt. Das oberhalb entspringende Wasser wird durch ein Rohr unter der Forststrasse hindurch geleitet.

Abbildung 6: Links: Flachmoor der Quellen Mue\_0026, Mue\_0028, Mue\_0081 und Mue\_0082 mit oben angrenzenden Mähwiesen. Rechts: Oberer Bereich der Quelle Mue\_0214, dessen Wasser unter der Forststrasse hindurch geleitet wird.

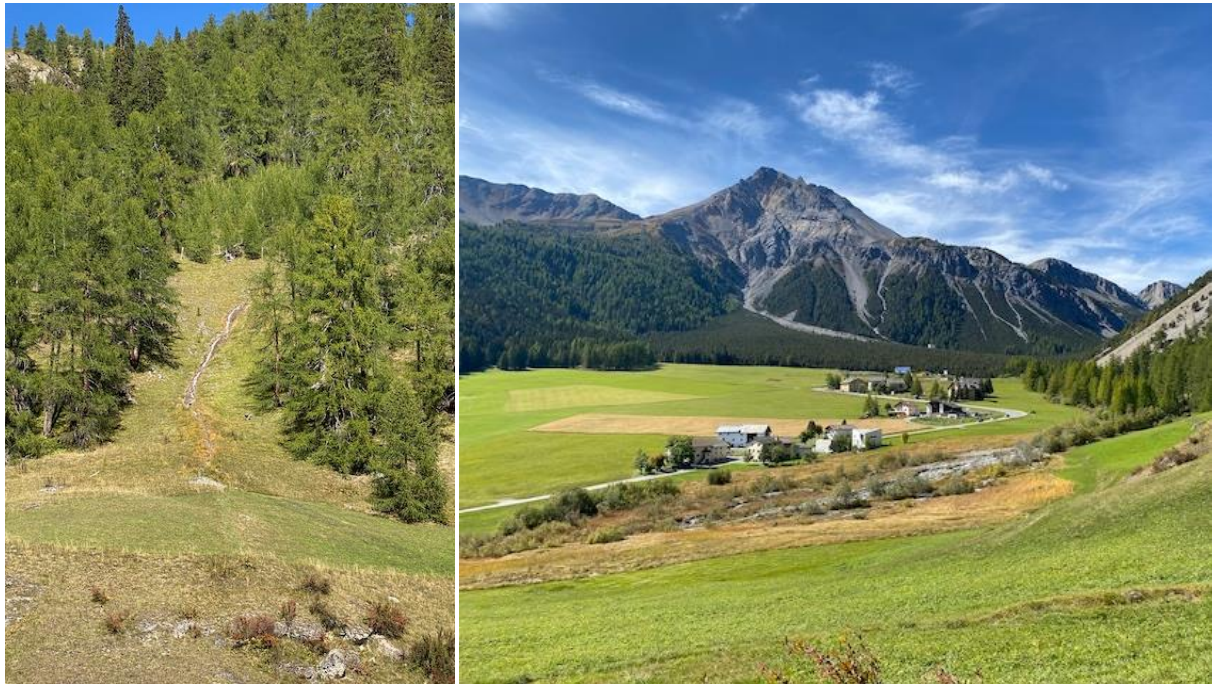
Im Hang oberhalb "Pezzas" bzw. oberhalb des Quellkomplexes des Rombachs liegen zwei naturnahe und reichlich schüttende Quellen (Mue\_0212 und Mue\_0213, je ca. 2l/s Schüttung). Beide haben deutliche Austritte und fliessen mehr oder weniger geradlinig den steilen Hang abwärts, bis sie im flacheren Gelände vor den derzeit gemähten Wiesen entweder gefasst und unter den Wiesen hindurch oder in einem künstlichen Graben bis zum Rombach geleitet werden.

In diesem Untersuchungsgebiet liegt auch der Quellkomplex des Rombachs. Es wurde nur die oberste Quelle, jene, die als Mue\_0177 auf der Karte angegeben ist, untersucht. Alle Quellen des ca. 200 m x 50 m grossen Komplexes zu untersuchen, wäre sehr aufwändig und es ist fraglich, ob das im Rahmen dieses Projekts überhaupt sinnvoll wäre.

Abbildung 7: Links: Quelle Mue\_0212, dessen Wasser mehr oder weniger geradlinig den Hang abwärts fließt und vor der Wiese gefasst wird (Steinschüttung knapp oberhalb der Mähwiese sichtbar). Rechts: Quellkomplex des Rombach.

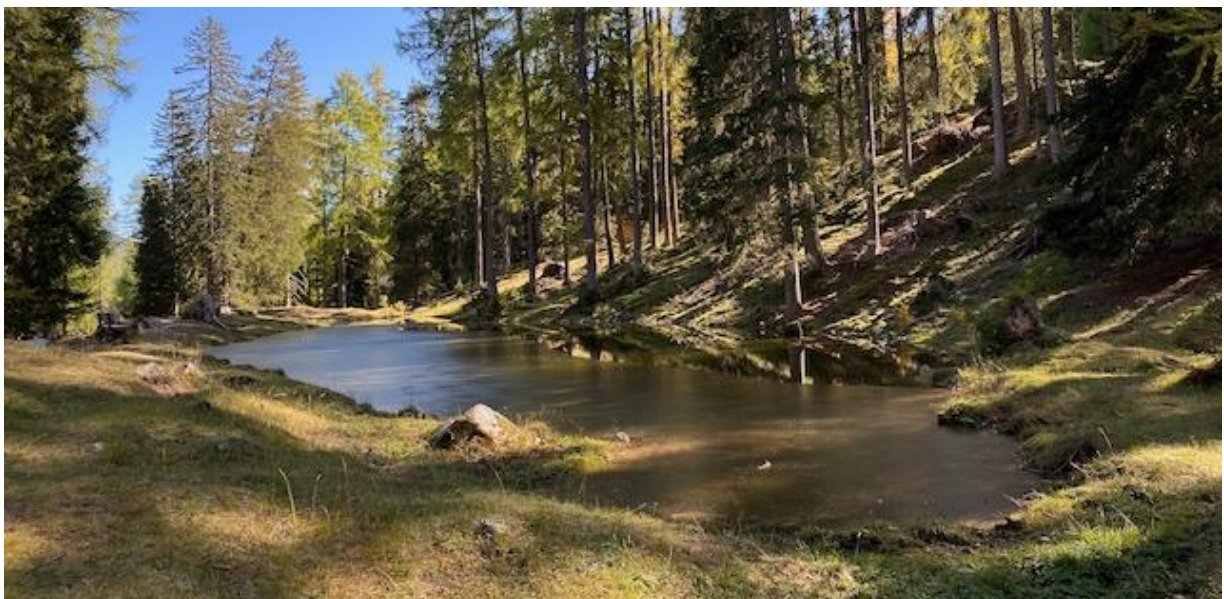
Im Wald in Palü Sura (übersetzt: Oberes Moor) liegt ein Weiher, der als Quelle Mue\_0211 bezeichnet wird. Die Quelle wurde als Tümpelquelle erfasst, da die Quellaustritte nicht am Rand des Weihers ausgemacht werden konnten, sondern folglich unter Wasser auf dem Grund des Weihers zu liegen scheinen. Das ist insofern speziell, da die meisten Quellen im Val Müstair sogenannte Sickerquellen sind. Tümpelquellen hat es vergleichsweise nur wenige, wie z.B. der Lai Zoppà (Mue\_0207, ca. 2 km südöstlich), der in einem der vergangenen Jahre untersucht wurde. Der Weiher Palü Sura ist die einzige Quelle, die in diesem Gebiet auf der Karte eingezeichnet ist. Möglicherweise hat es aber noch weitere Quellen, da es gemäss Karte auch zwei Fassungen in der Umgebung hat.

Abbildung 8: Weiher Palü Sura am 13. Oktober 2021.

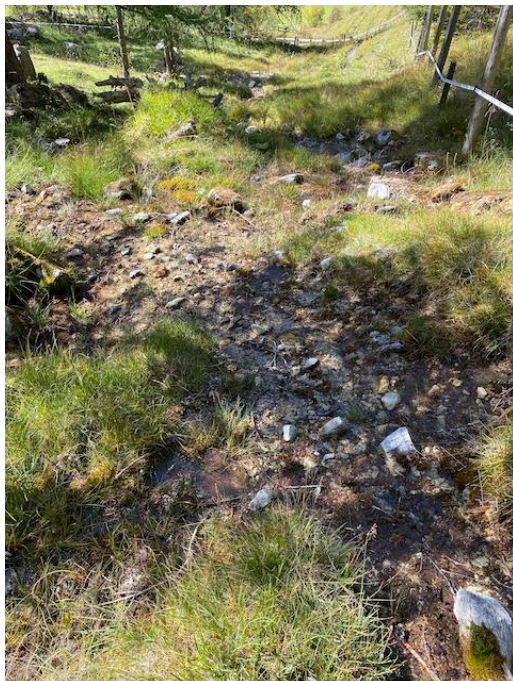
Abbildung 9: Quellbereich Mue\_0215, der sich bei Tschierv in einer Weide befindet. Blick hangabwärts, rechts im Bild der Weidezaun, der zum Schutz des Quellbereichs verlegt werden müsste.

Quelle Mue\_0215 befindet sich in Tschierv am Übergang einer Weide in den God da Munt. Sowohl ein Teil des Quellbereichs als auch ein Teil des Quellbachs befinden sich im Randbereich der Weide und werden vom Vieh betreten. Um den Quellbereich und den Quellbach vor Tritt und Nährstoffeintrag zu schützen, müsste der Weidezaun auf einer Länge von ca. 60 m um ca. 5 m verlegt werden. Sofern der Bewirtschafter damit einverstanden wäre, wäre dieses Unterfangen wahrscheinlich mit nicht allzu grossem Aufwand zu realisieren.
