# Untersuchung von Quell-Lebensräumen im Regionalen Naturpark Biosfera Val Müstair Untersuchungsjahr 2023

Constanze Conradin  
Botanik Exkursionen Conradin & Hassold

Regionaler Naturpark Biosfera Val Müstair

19. Dezember 2023

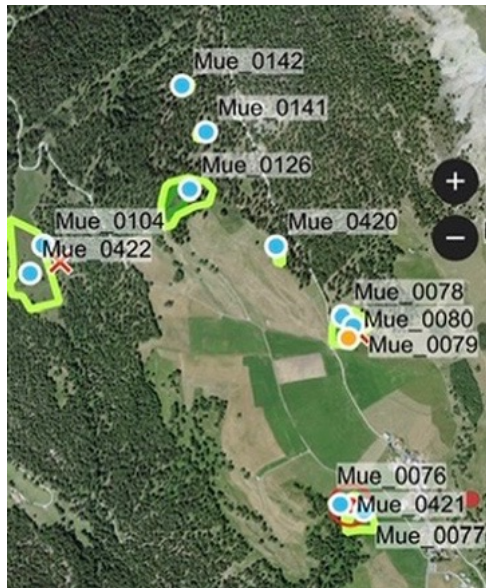
Abb. 2: **Lü**  
Quellen nordwestlich vom Dorf

Die Abbildungen 2, 3 und 4 auf der nächsten Seite zeigen die einzelnen Quellen im Luftbild inkl. Kern- und Umgebungszonen (dunkelgrüne Polygone = Kernzonen, hellgrüne Polygone = Umgebungszonen). Rote Kreuze sind nicht bewertbare Quellen (z.B. nicht gefunden, nicht bewertbar weil kein Abfluss (z.B. Flachmoore), zerstört weil vollständig gefasst).

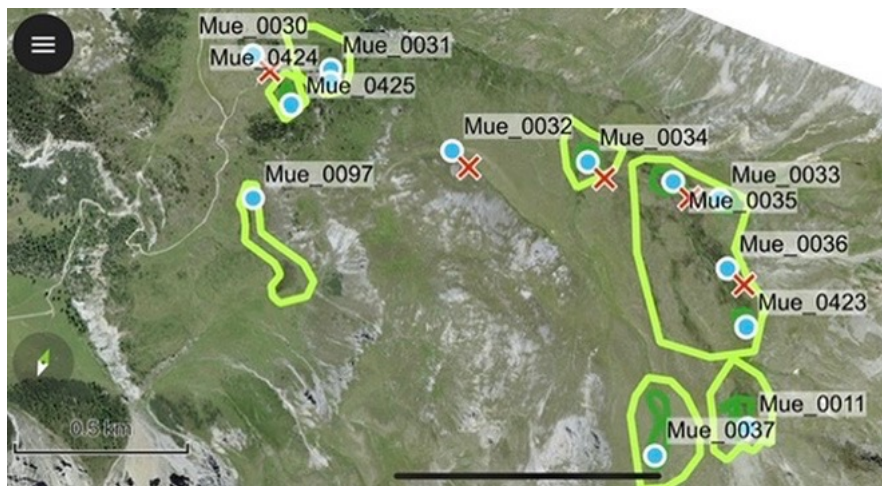
Abb. 3: **Costainas**  
Quellen zwischen Pass da Costainas (linke Bildhälfte) und Piz Terza (rechte untere Bildhälfte, Piz knapp nicht auf dem Bild)

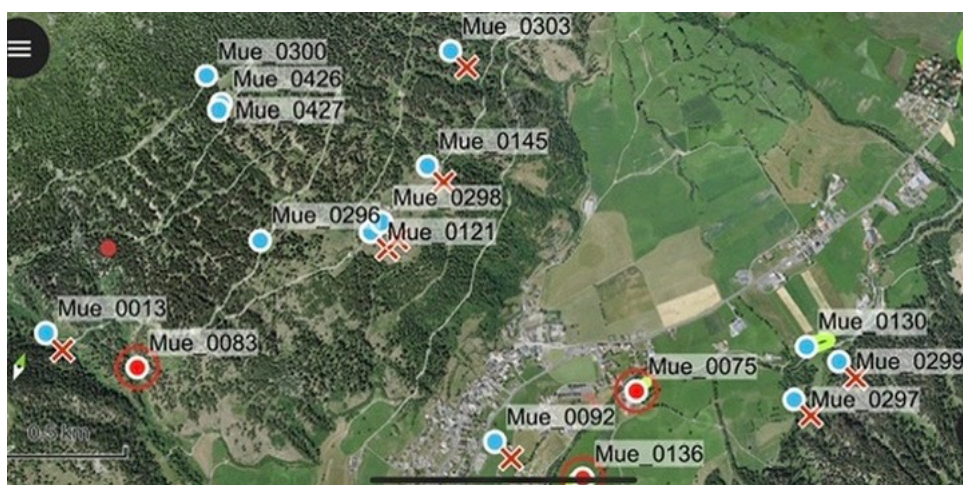
Abb. 4: **Müstair**  
Quellen am Südosthang vom Piz Terza (linke Bildhälfte) und Quellen im Talboden (rechte Bildhälfte)

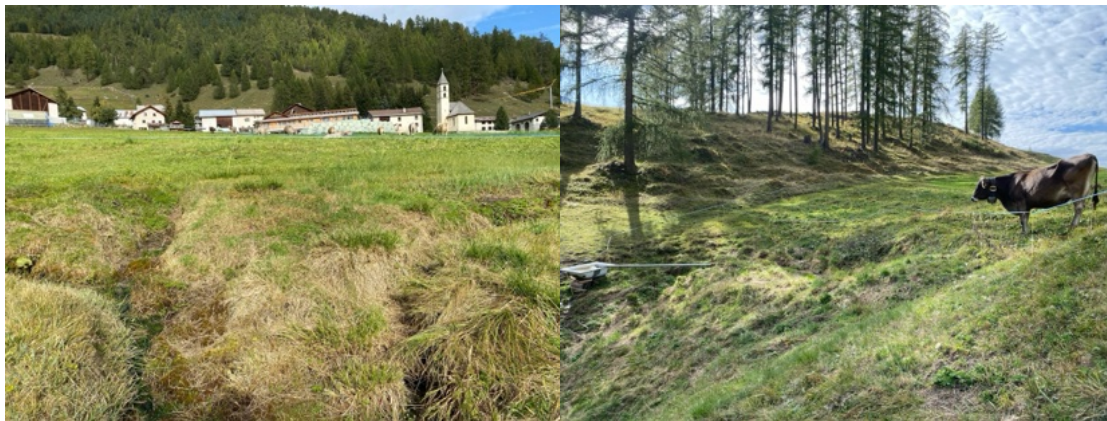
Abb. 5 & 6: Quellen Mue\_0077 (links) und Mue\_0421 (rechts), beide in gemähten Bereichen am Rand des intensiv bewirtschafteten Offenlandes von Lü.

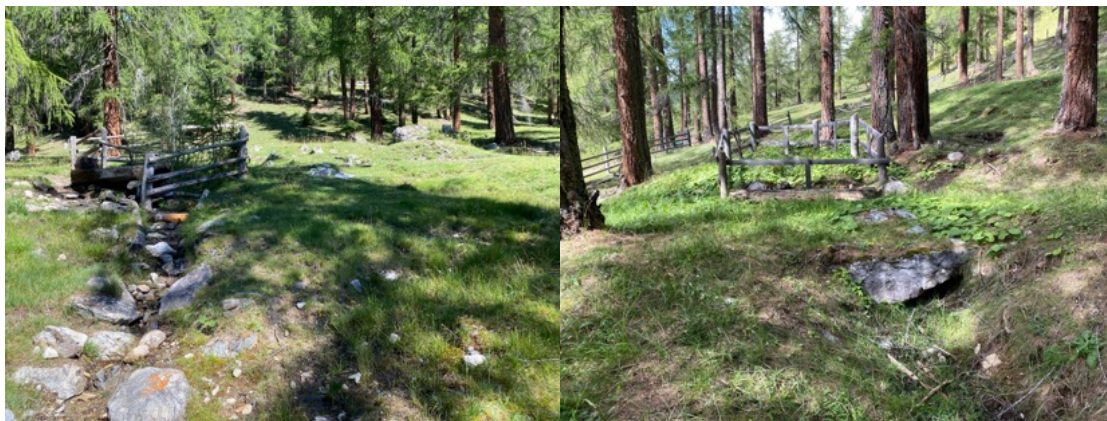
Abb. 7 & 8: Quellen Mue\_0141 (links) und Mue\_0420 (rechts), beide in beweidetem Lärchenwald nordwestlich von Lü und beide teilweise eingezäunt.

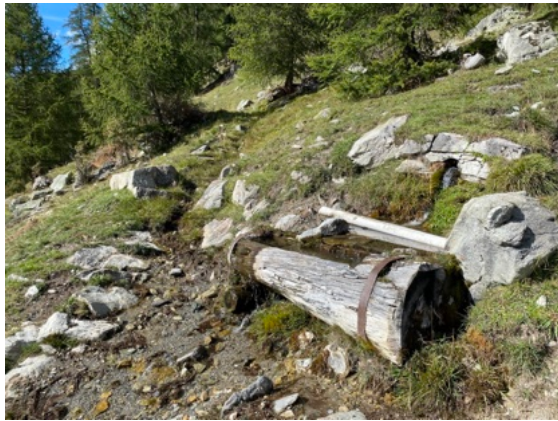
Die Quelle Mue\_0079 (Abb. 9) ist eine Quelle mit verhältnismässig sehr grosser Schüttung (geschätzt ca. 2 l/s) und ist deshalb aus persönlicher Sicht sehr eindrücklich. Dass sie als «geschädigt» eingestuft wird, liegt vor allem daran, dass sie sich in einer Weide befindet und am Hauptaustritt eine Viehtränke installiert ist, was zur Folge hat, dass dieser Bereich starker Tritt- und Nährstoffbelastung ausgesetzt ist.

Abb. 9: Quelle Mue\_0079, mit verhältnismässig grosser Schüttung, Hauptaustritt aus Stein oberhalb Viehtränke, wegen Viehtränke und hoher Trittbelastung im Quellbereich als «geschädigt» eingestuft.

Quelle Mue\_0079 oberhalb Lü Daint (Abb. 9 & 20) ist mit einer Schüttung von geschätzt 2 l/s eine der reich schüttendsten bisher untersuchten Quellen im ganzen Tal. Der Hauptaustritt entspringt aus einem Stein (es konnte kein künstlicher Austritt festgestellt werden). Daneben hat es beidseits weitere Austritte, wo Wasser aus dem Boden sickert. Und weiter unten hat es ebenfalls Sickerbereiche, die ein Flachmoor speisen. Das Wasser sammelt sich in einem Quellbach, der hangabwärts via Flachmoor Richtung Lü Daint fliesst. Unmittelbar beim Hauptaustritt ist eine Viehtränke positioniert und folglich ist die Tritt- und Nährstoffbelastung inmitten des Quellbereichs sehr hoch. Um den Quellbereich vom Einfluss der Weidetiere zu entlasten, sollte die Viehtränke aus dem Quell-Lebensraum entfernt, respektive etwa 15 m nach unten versetzt werden. Sie könnte mit Wasser aus dem Quellbach gespiesen werden, ein Überlauf sollte weiterhin bestehen bleiben. Der Quellbereich sollte anschliessend ausgezäunt werden, damit sich die Weidetiere nicht weiterhin dort aufhalten können.

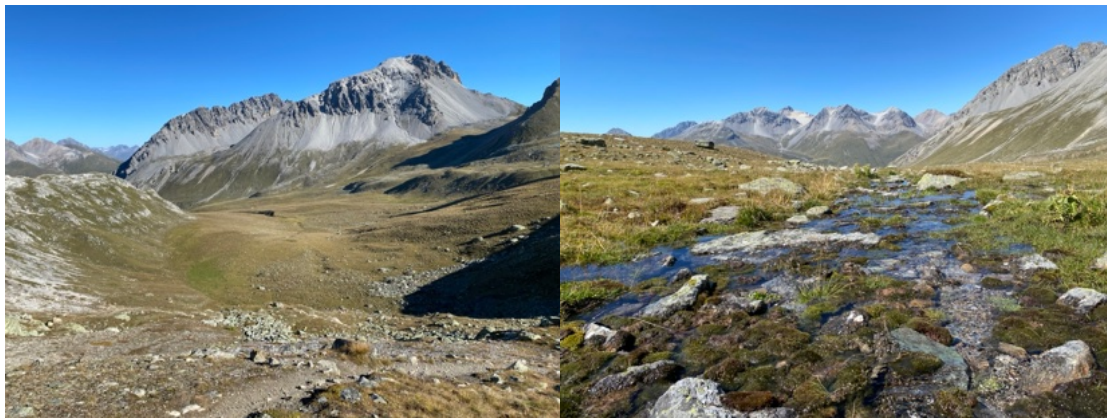
Abb. 10 & 11: Das Hochtal Costainas (links) und Quelle Mue\_0037 (rechts) in ebendiesem Gebiet.

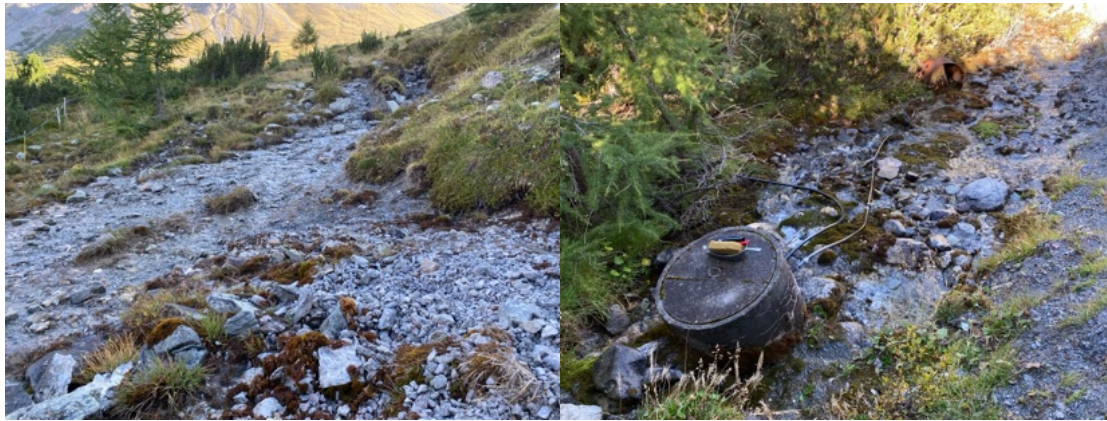
Abb. 12 & 13: Mue\_0424, wo der Wanderweg durch den Quellbereich führt (links) und Quelle Mue\_0031, die teilweise für die Wasserversorgung einer Jagdhütte gefasst wurde (rechts).

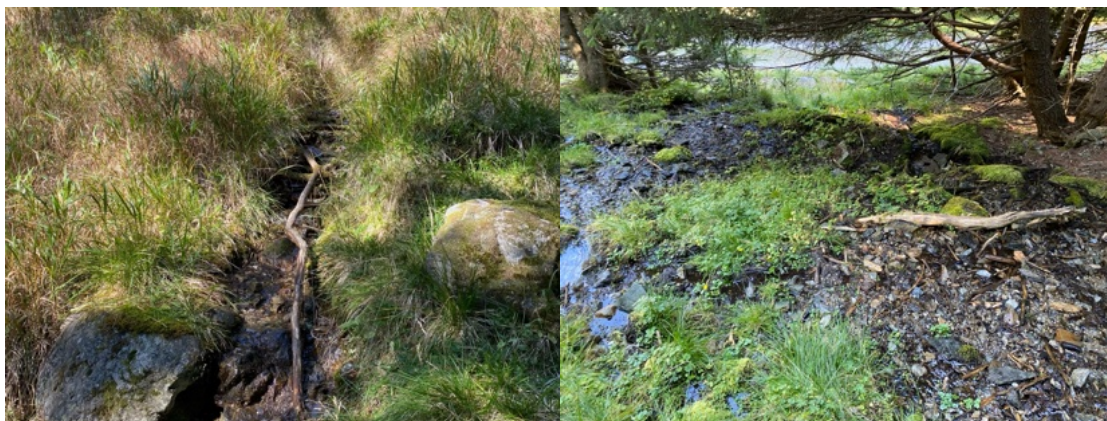
Abb. 14 & 15: Quellen Mue\_0300 (links) und Mue\_0427 (rechts). Beide entspringen im Wald am Südosthang des Piz Terza und sind von keiner menschlichen Nutzung beeinträchtigt.

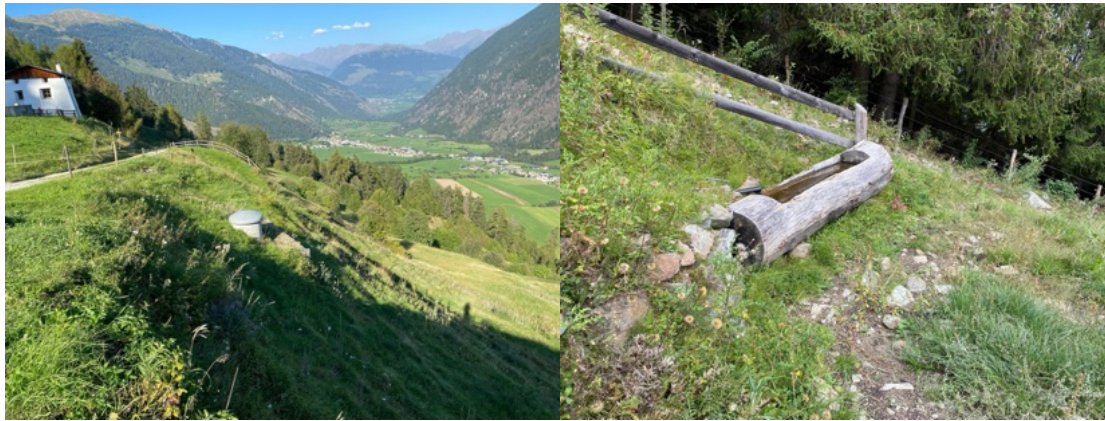
Abb. 16 & 17: Quelle Mue\_0298 beim Hof Ruinatscha (links), bei der nur eine Brunnenstube sichtbar ist und Quelle Mue\_0145 (rechts), die ebenfalls gefasst ist und das Wasser teilweise in eine Viehtränke geleitet wird (ebenfalls Nähe Hof Ruinatscha).

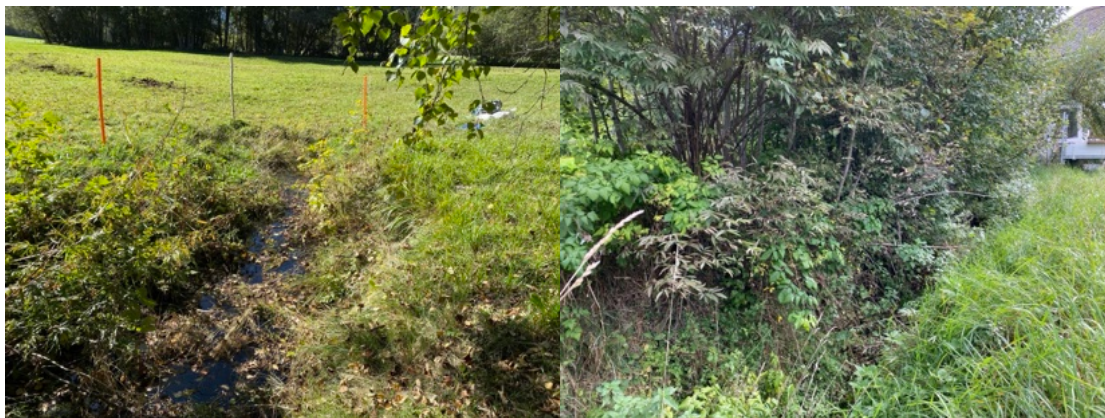
Bei den Quellen im Talboden von Müstair ist davon auszugehen, dass es sich nicht um natürliche Quellen handelt, die hier schon seit Jahrhunderten unverändert entspringen. Vielmehr sind sie durch Entwässerungen und Drainagen entstanden. So z.B. die Quelle Mue\_0075 im Dorfteil Clenga und Quelle Mue\_0136 bei der Fischzucht (Abb. 18 & 19). Zwar werden sie gemäss Strukturbewertung als «bedingt naturnah» eingestuft, vermitteln aber den Eindruck, nicht natürlichen Ursprungs zu sein. Deshalb wird bei beiden Quellen als persönlicher Eindruck «mässig beeinträchtigt» angegeben. Inmitten Müstair bei Prövis soll eine Quelle entspringen (Mue\_0092), von der allerdings nur ein feuchter Graben am Rand einer Wiese festgestellt werden konnte (deshalb nicht bewertbar). Ferner wurde weiter östlich im Gebiet Suotrivass bei den Koordinaten von Quelle Mue\_0297 keine Quelle gefunden und Quelle Mue\_0299 konnte nicht bewertet werden, da das Gebiet grossflächig von Schilf überwachsen war und deshalb mangels Übersicht keine verlässliche Bewertung möglich war.

Abb. 18 & 19: Quellen Mue\_0136 östlich der Fischzucht (links) und Mue\_0075 im Dorfteil Clenga (rechts), die beide als «bedingt naturnah» eingestuft werden, wahrscheinlich aber nicht natürlichen Ursprungs sind.

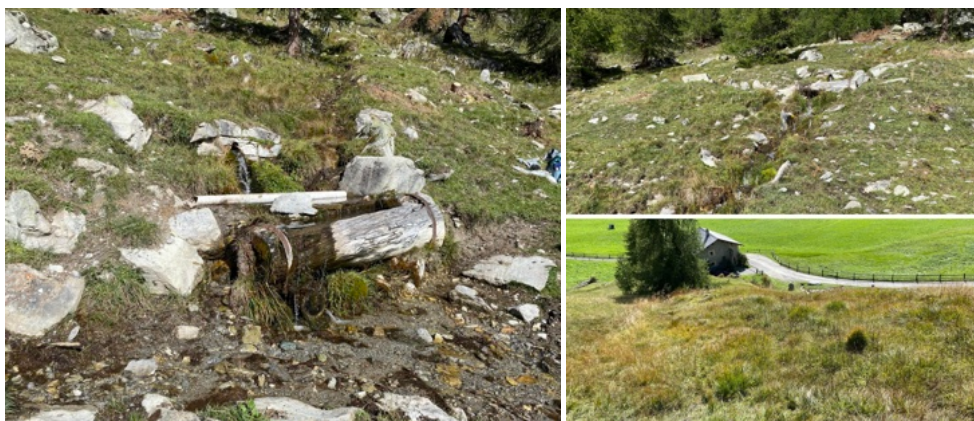
Abb. 20, 21 & 22:  
Quelle Mue\_0079  
mit Viehtränke im  
Quellbereich  
(links) und  
Quellbach via  
Flachmoor nach Lü  
Daint (rechts oben  
und unten).

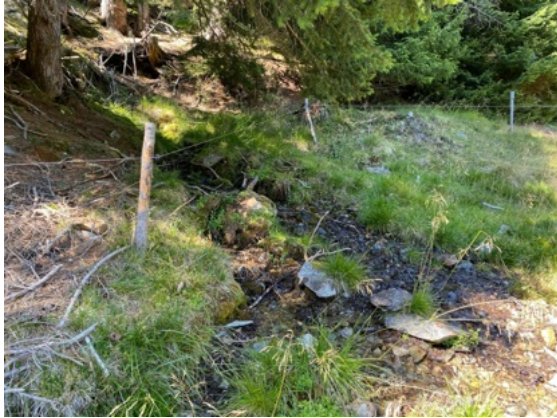
Abb. 23: Quelle Mue\_0426, wo der untere Quellbereich in Viehweide ragt.

Bei Quelle Mue\_0426, die zwar als «naturnah» bewertet wird, ragt der untere Teil des Quellbereichs in eine Weide (wahrscheinlich nur im Frühling und Herbst genutzt). Folglich betreten die Weidetiere diesen Bereich. Deshalb sollte der Weidezaun hier um etwa zehn Meter nach unten versetzt werden, damit die Tiere keinen Zugang mehr zum Quellbereich haben.

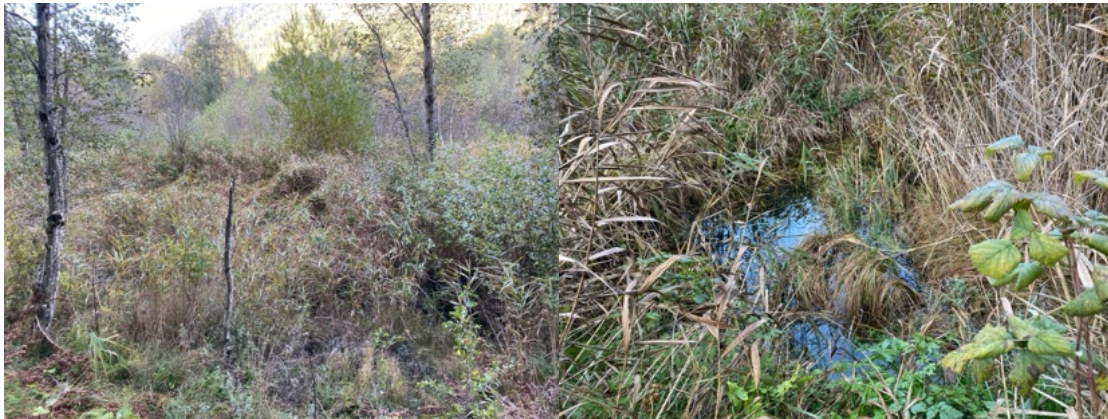
Abb. 24 & 25: Quelle Mue\_0299 in dichtem Schilfbestand (links), kleiner Tümpel inmitten des feuchten Bereichs (rechts).

Quelle Mue\_0299 konnte mangels Übersicht nicht bewertet werden. Der Bereich ist grossflächig mit hochwüchsigem Schilf überwachsen. An einer Stelle konnte ein kleiner Tümpel ohne Zu- und Abfluss festgestellt werden. Hier stellt sich die Frage, ob sich der Schilfbestand negativ auf den Quellbereich auswirkt und er deshalb eventuell mit geeigneten Massnahmen reduziert werden müsste.
