# Instandsetzung historischer Verkehrsweg GR2300 Dreisprachenspitze

## Zwischenbericht 2024

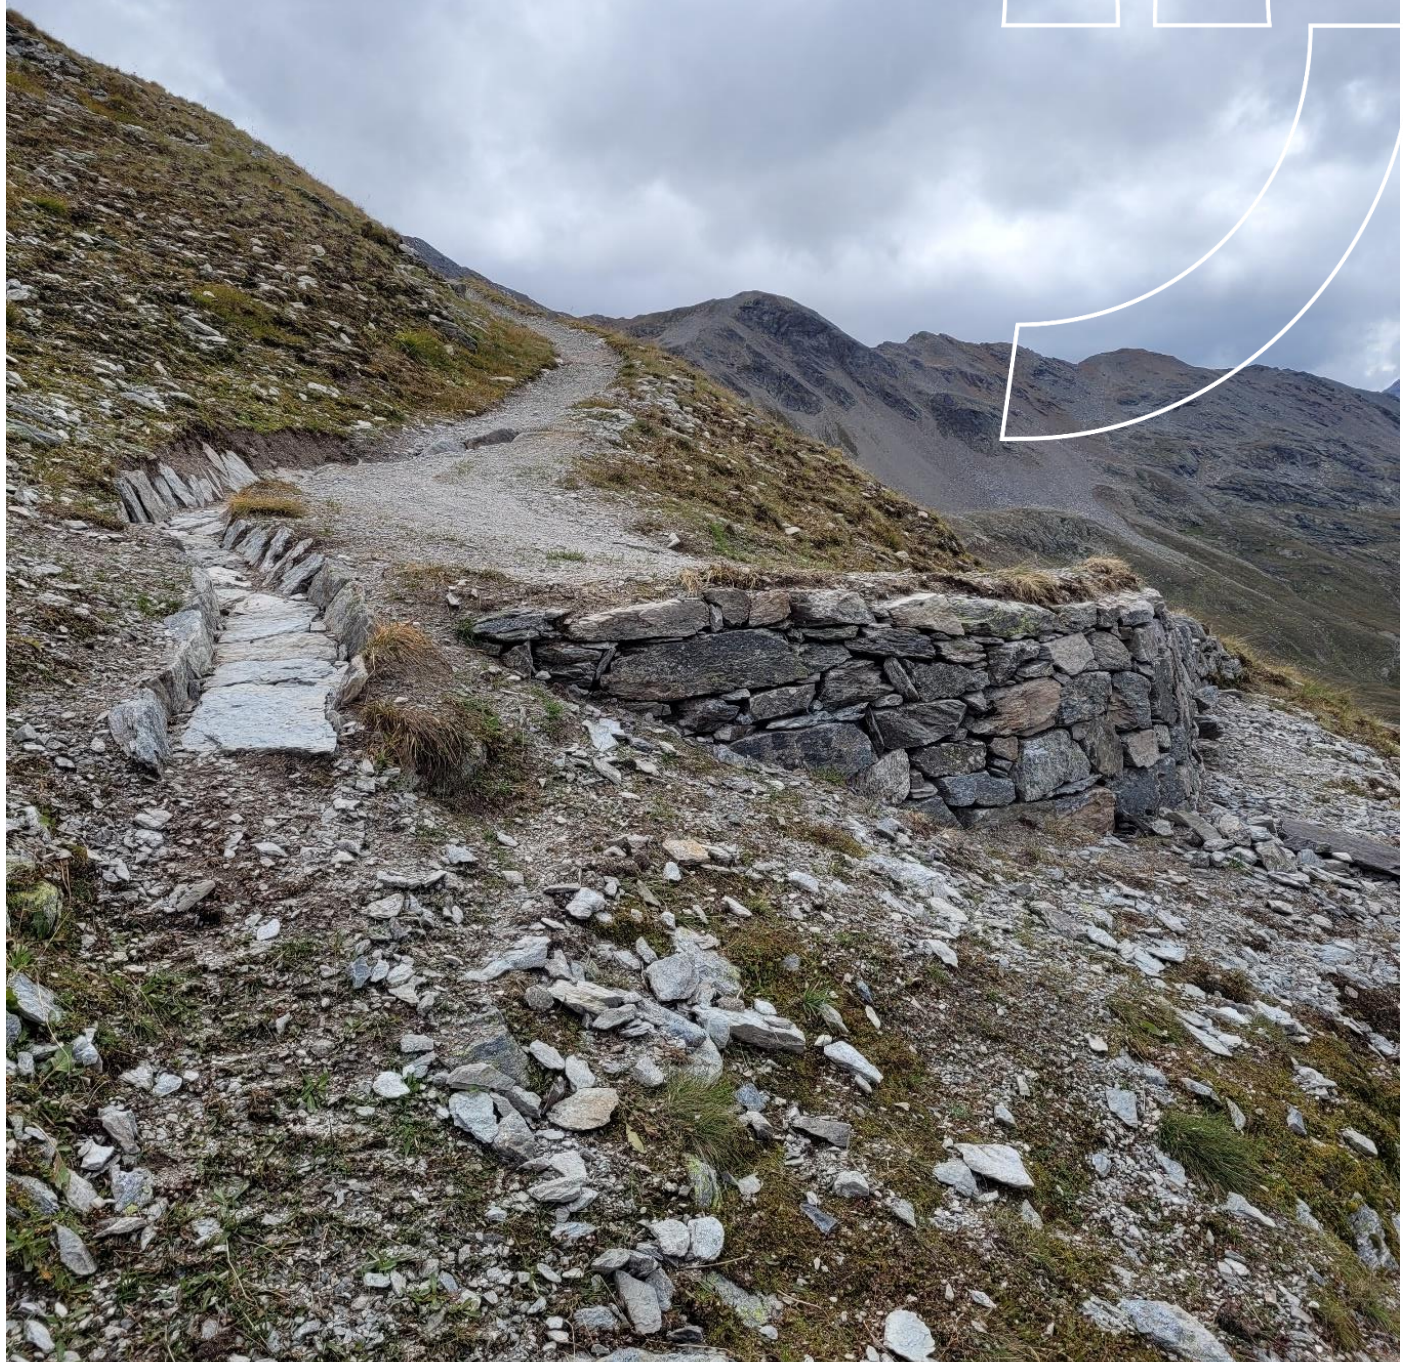
Titelbild: Instandgestellte Serpentine mit Querabschlag (Bild: Biosfera Val Müstair).

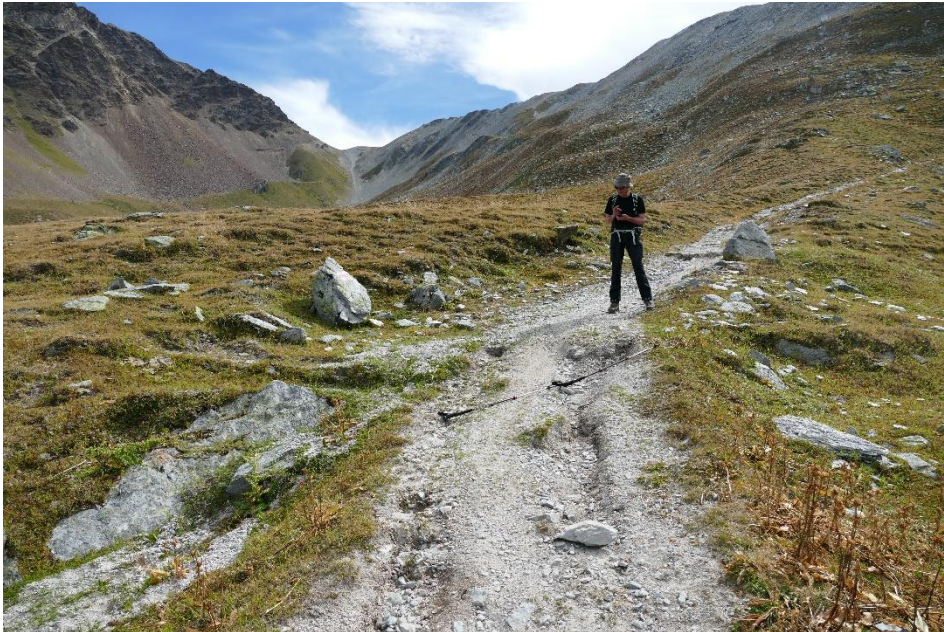
Abbildung 1: Wegabschnitt unter den Serpentinien vor der Instandstellung.

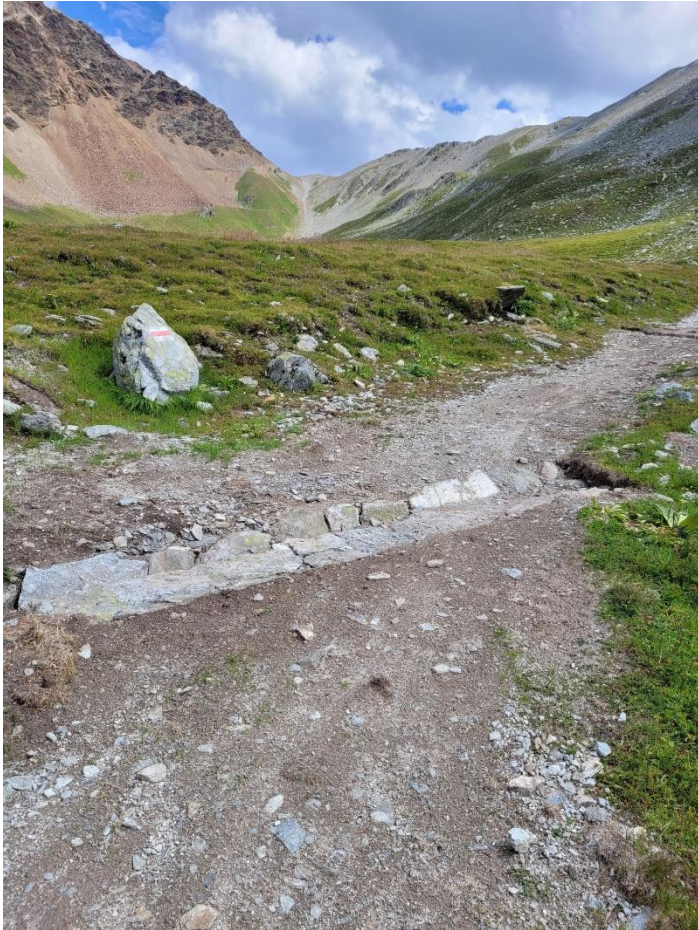
Abbildung 2: Derselbe Ort mit neuem Querabschlag.

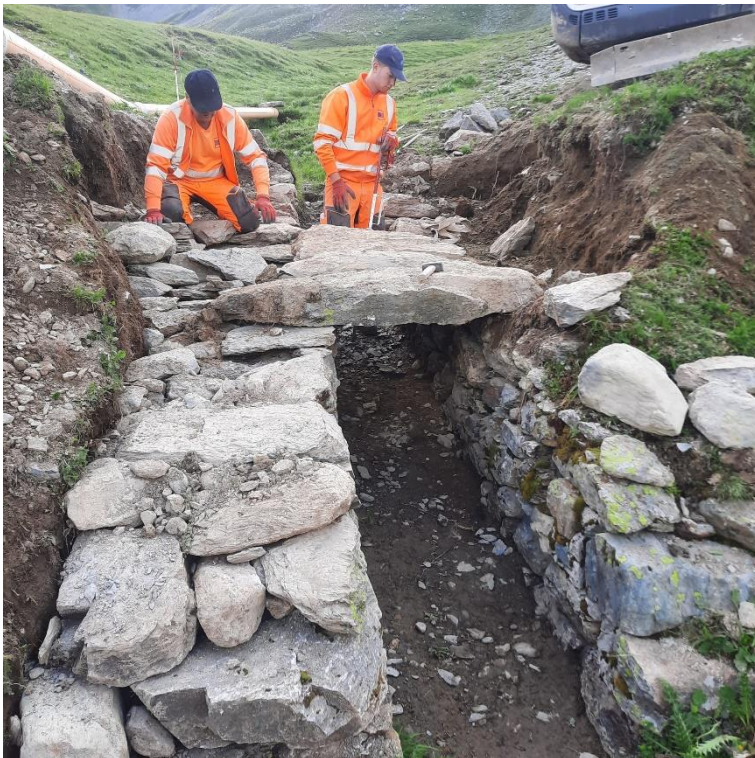
Abbildung 3: Reparatur eines eingestürzten Wasserdurchlasses.

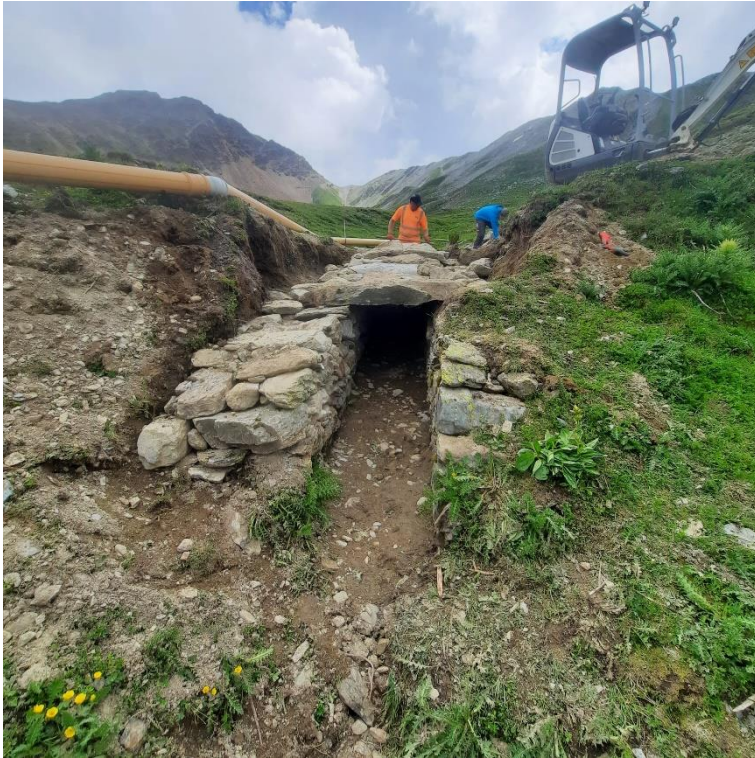
Abbildung 4: Derselbe Durchlass beim Eindecken mit Steinplatten.

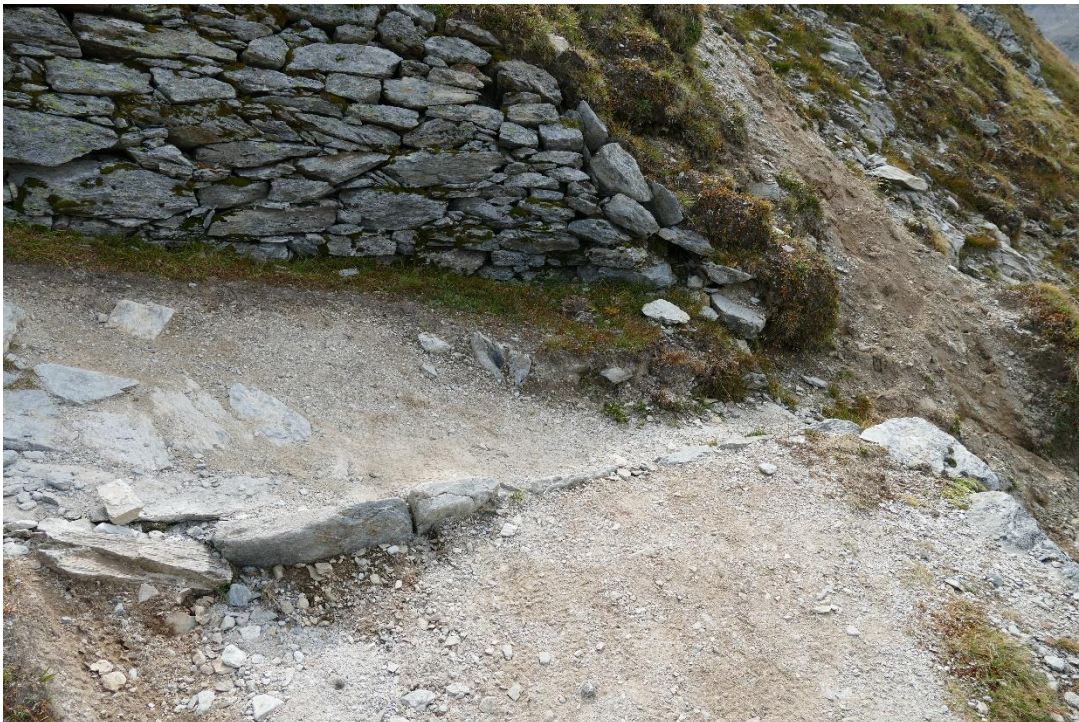
Abbildung 5: Starke Erosion durch Wasser und beginnender Zerfall der Stützmauer von Serpentine Nr. 8.

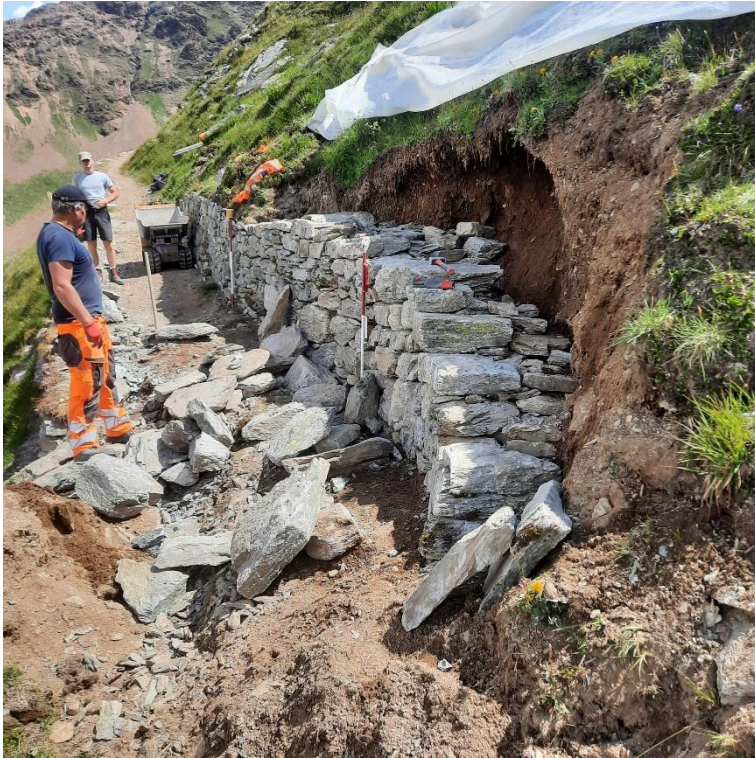
Abbildung 6: Instandstellung der hangseitigen Stützmauer bei Serpentine Nr. 8 zur Hangsicherung.

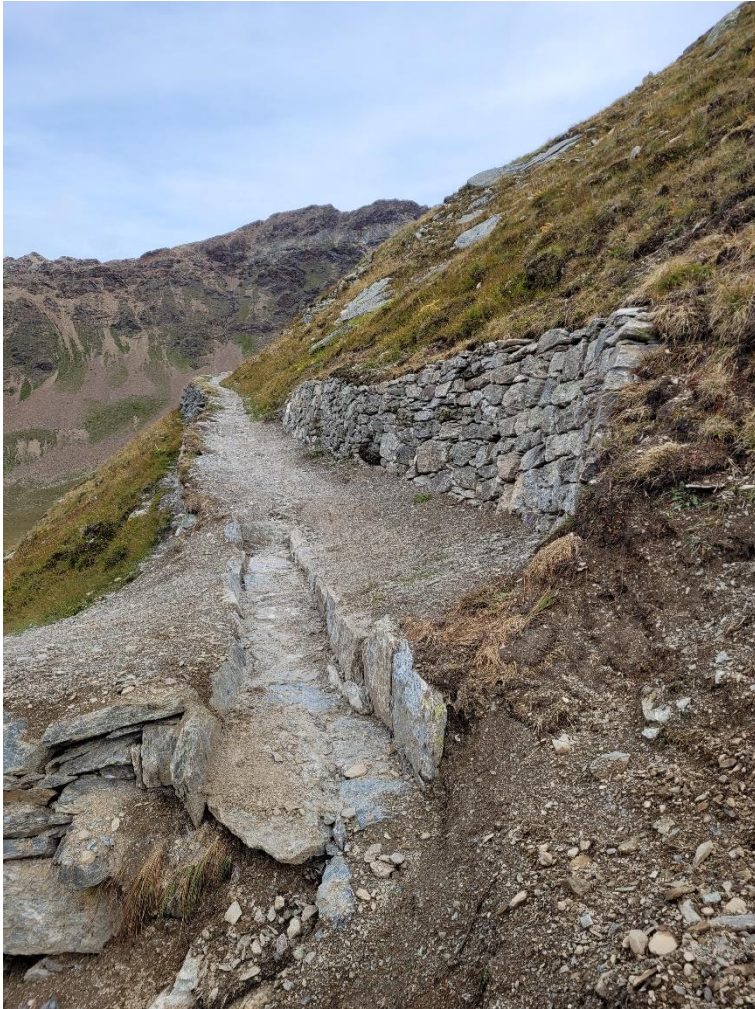
Abbildung 7: Serpentine Nr. 8 nach der Instandstellung.

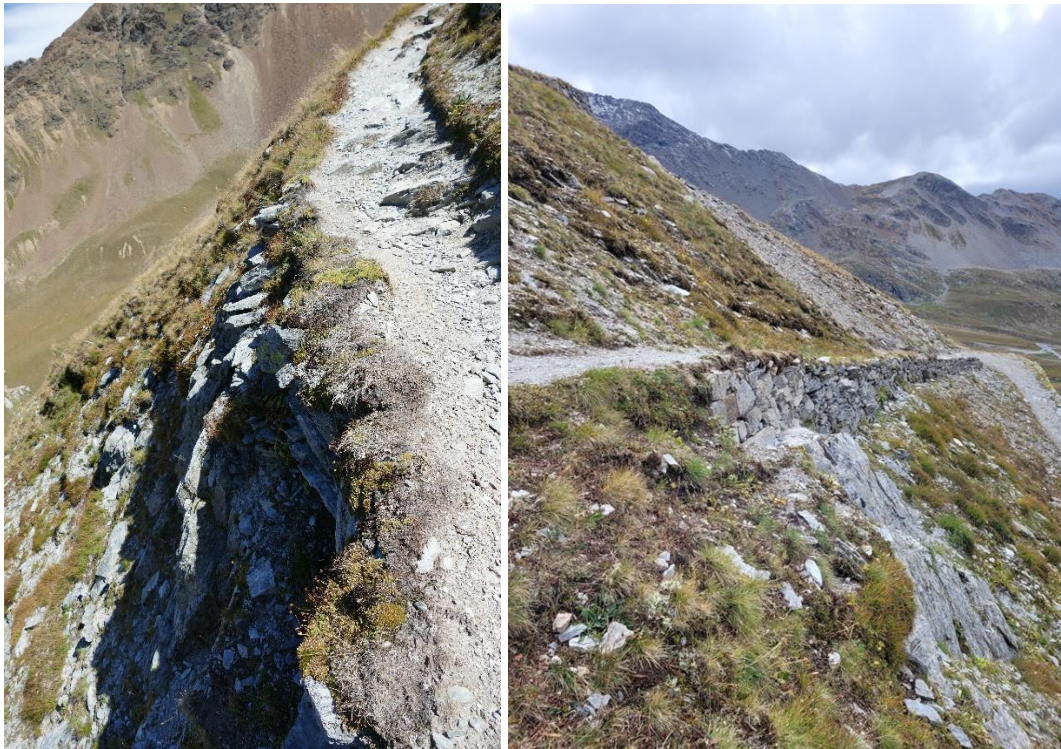
Abbildung 8: Stark beschädigte Mauerpartie am unteren Rand des Weges. Weggebrochene Mauerkrone und Erosion der Wegoberfläche. Im Bild rechts dieselbe stelle in instandgesetztem Zustand.

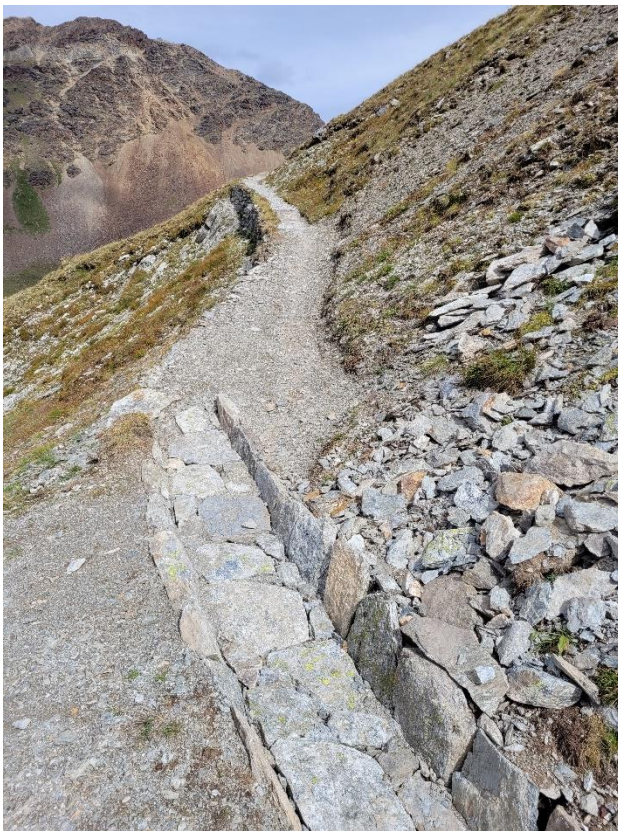
Abbildung 9: Beispiel eines reparierten Querabschlags im Bereich der Serpentin.

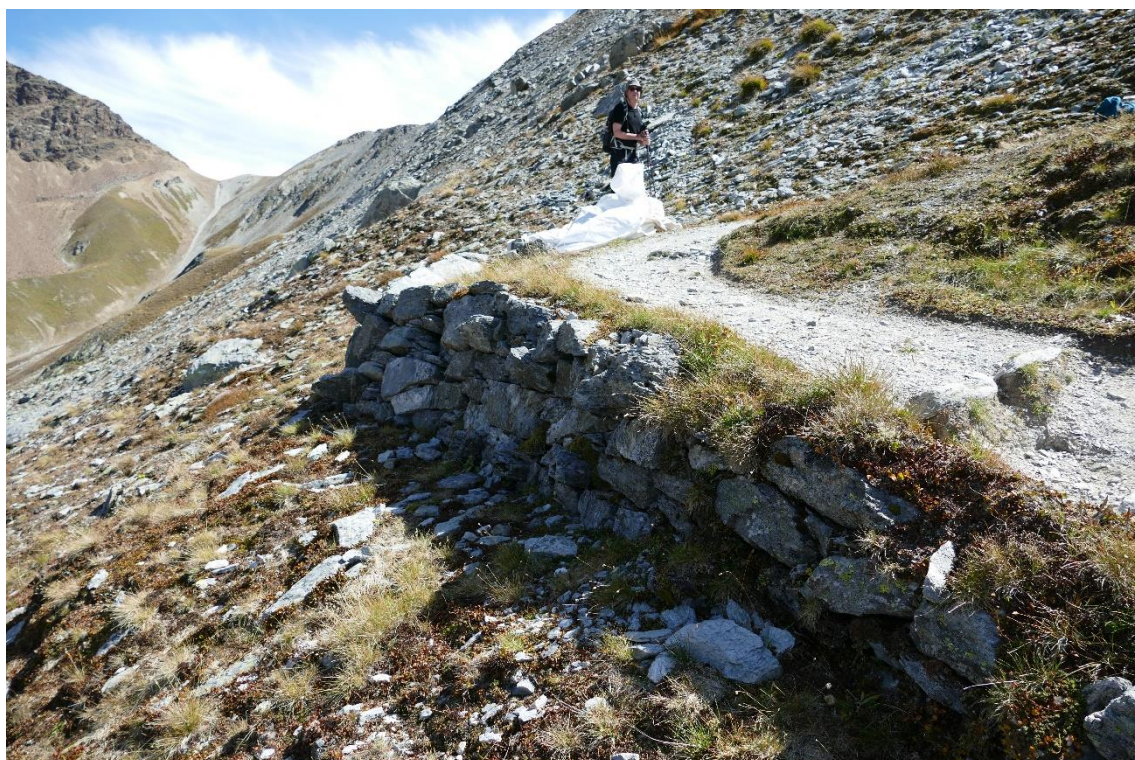
Abbildung 10: Abgesackte Serpentine Nr. 11.

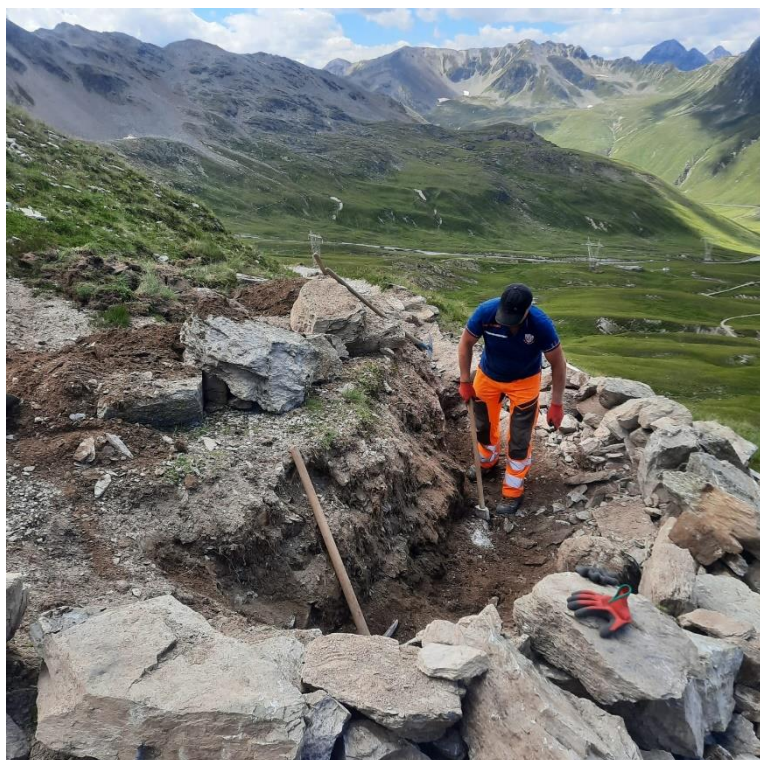
Abbildung 11: Reparatur der Serpentine Nr. 11. Der Maschineneinsatz ist kaum möglich. Die Steine müssen von Hand gesetzt werden.

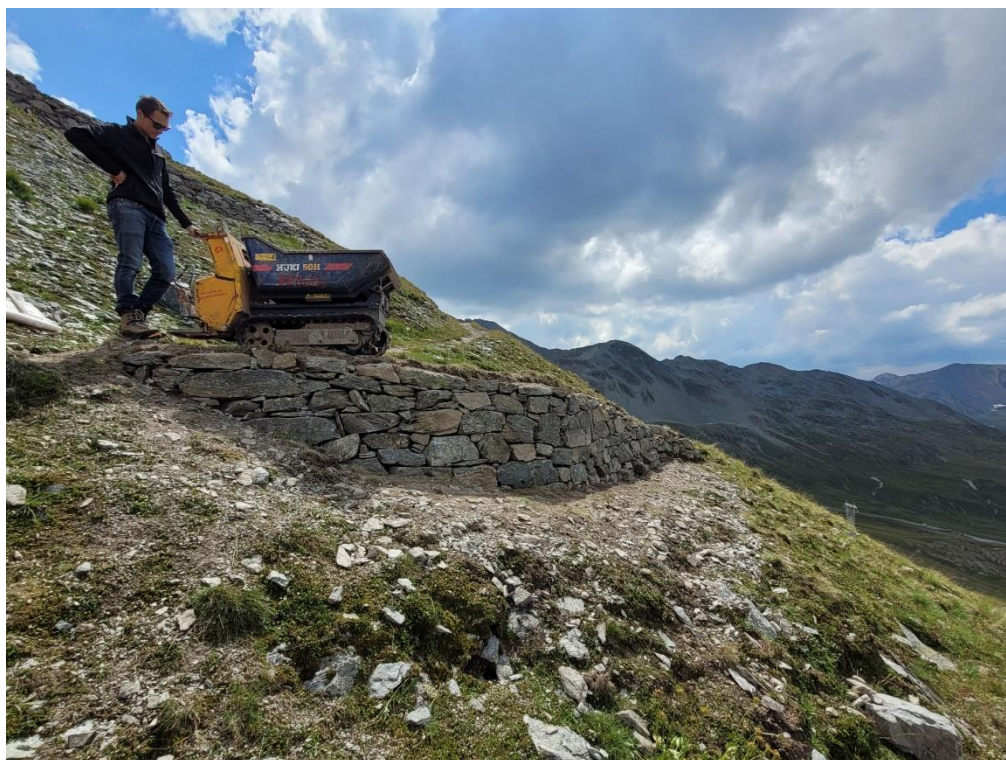
Abbildung 12: Instandgesetzte Serpentine Nr. 11.
